## Beszámoló és nyilatkozat őrzési helyről

a Nemzeti Kulturális Alap 2013. évi  
„Állományvédelem, restaurálás” pályázat teljesítéséről  
(3511/03782)

## Restaurálási dokumentáció Elenchus III.

## Restaurálási dokumentáció Elenchus IV.

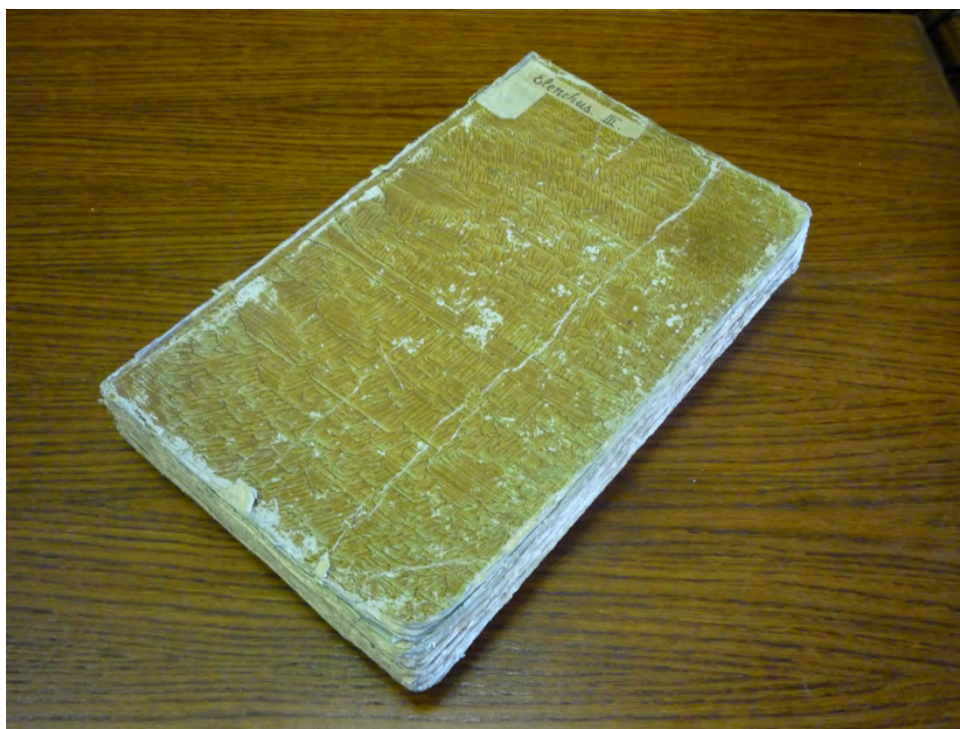
1. kép: A papírborítás felülete szennyezett, kopott, a vékony, kasírozott papírtábla megtört.

- kötéselemek tisztítása: a táblákról feláztattam a keményítőös borítópapírt. A táblákat nedvesen tisztítottam, és búzakeményítővel erősítettem meg, száradás után préseltem. Az eredeti papír borítóanyag hiányos, kopott volt, ezért ugyanilyen keményítőös papírfestési technikával készült új papírral készítettem el az egészpapír puha kötést, majd az eredeti borítópapírt a táblákra kasíroztam.

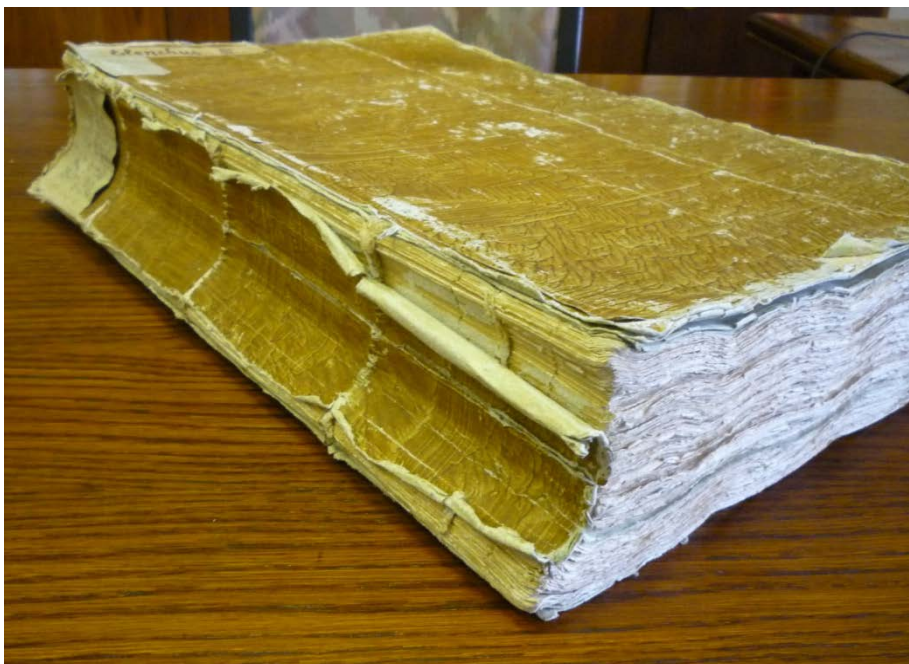
2. kép: Szennyezett, kopott felület, hiányos papírtábla. A papírborítás felvált a gerincről, a gerinc homorúan vetemedett.

- A gerincborítás eltávolítása, és az ívfüzetek visszabontása során volt megfigyelhető az a sajátos levéltári típusú könyvfűzés, aminek felderítése, restaurátori konzultáció után úgy döntöttem, hogy fontos lenne megőrizni a kötet ilyen jellegét, és nem készíteni egy új keménytáblás kötést neki. A fűzés nagyon esetleges volt. Egy-egy félbehajtott lap jelentett egy ívfüzetet, és 5-6 „ívfüzetenként” volt bordára váltva felfűzve az ív, a közte levő 4-5 füzetet egyszerűen csak betette a könyv kötője, majd a könyvtest elkészítése után több helyen befűrészelte e gerincet és vastagon leenyvezte. Tulajdonképpen ez tartotta össze a kötetet. A kötet későbbi károsodása, vagyis a gerinc erőteljes vetemedése is a fűzéstechnikának köszönhető. A szorosan, és egymástól nagy távolságban levő felfűzött ívekben levő cérna feszítette, és homorította meg a gerincet.

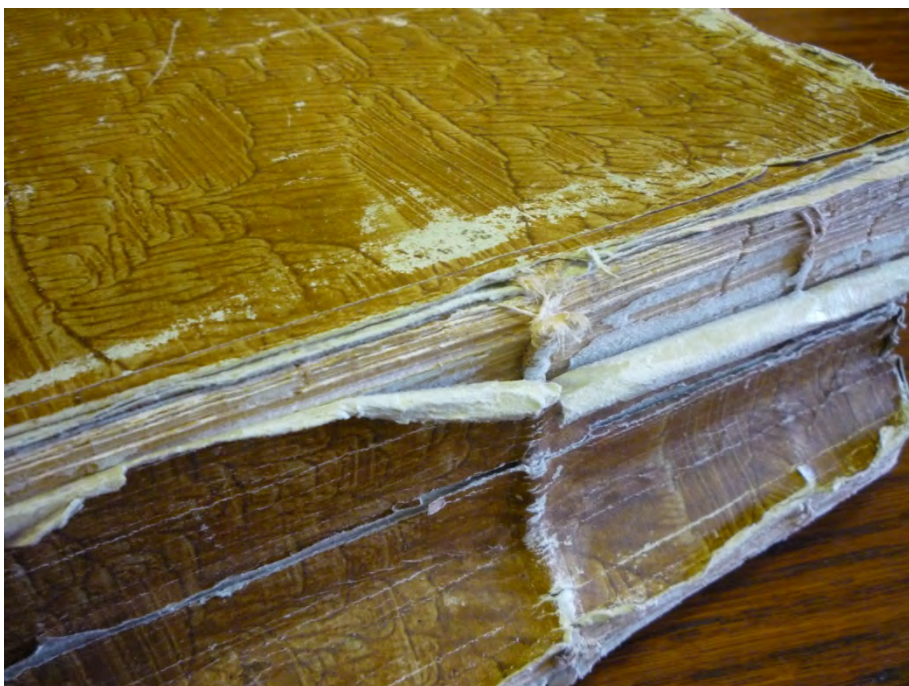
3. kép: A kibojtozott bordavégek elszakadtak, már nem látják el a funkciójukat

- A könyv fűzése új kenderzsineg bordákra, az eredeti fűzést követve három bordára, fejnél és lábnál hurokkötőkkel.

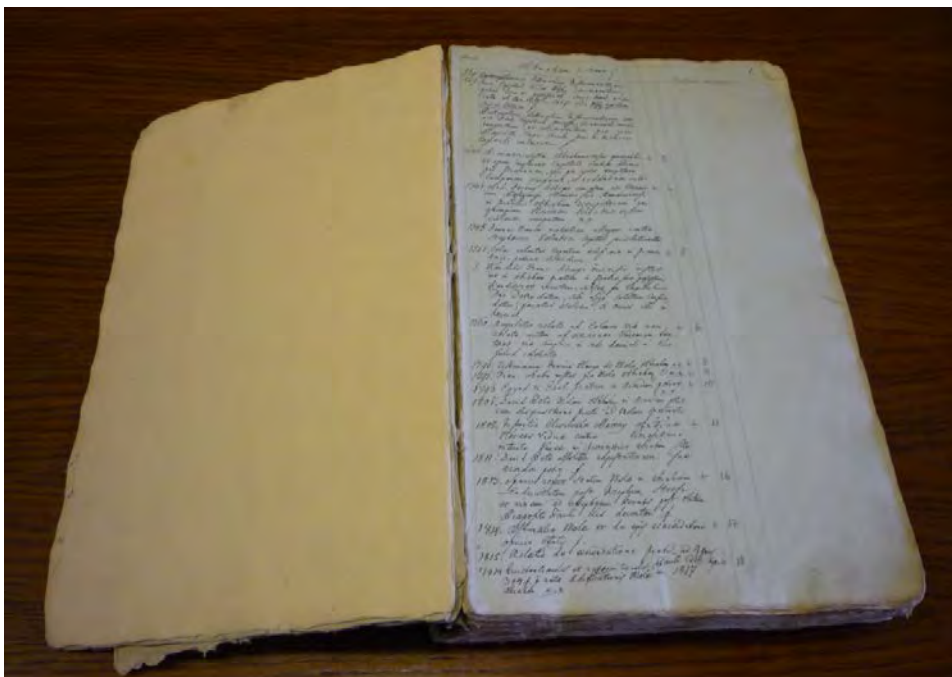
4. kép: A könyvtest jó általános állapotban van, nem szükséges kimosni.

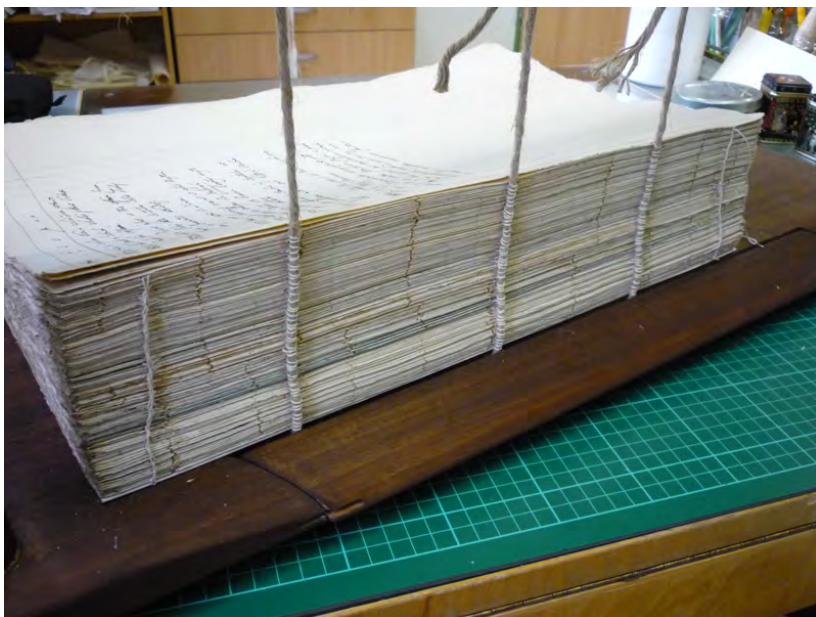
5. kép. A kötet fűzése.

Az eredeti, nagyon „hanyag” fűzésmódot nem sikerült követni, mert az ívek enyvezettségük és vékonyságuk miatt túl merevek voltak. A 4-5 betett, rögzítés nélküli ív folyton visszacsúszott a könyvtest belseje felé, ami azt eredményezte, hogy fűzés után ezek az ívek beljebb voltak a gerinc síkjától, és nem tartotta volna őket semmi, kihullottak volna a kötésből. Az enyvezettség mechanikus eltávolításán kívül lehetőség lett volna még a könyvtest teljes mosására is, amivel esetleg a fűzés könnyebben ment volna, viszont a könyvtest állapota nem tette szükségessé a nedves kezelést. A merített papírhordozó is nagyon szép állapotban volt. Így azt a módszert választottam, hogy egy hasonló, nagyon laza típusú váltva fűzéssel készítem el a kötetet. Az első és utolsó 3-4 ív végigfűzése után a közbelső íveket 4-es váltva fűzéssel készítettem, vagyis egy cérnamenetben 4 ívet fűztem fel egyszerre a három bordára. A kötetnek rejtett vászonnyílásos előzékét készítettem, hogy bírja a használatot. A kötet őrzi korabeli esetlegességét, a merített papírévek szélei sem lettek körbevágva.

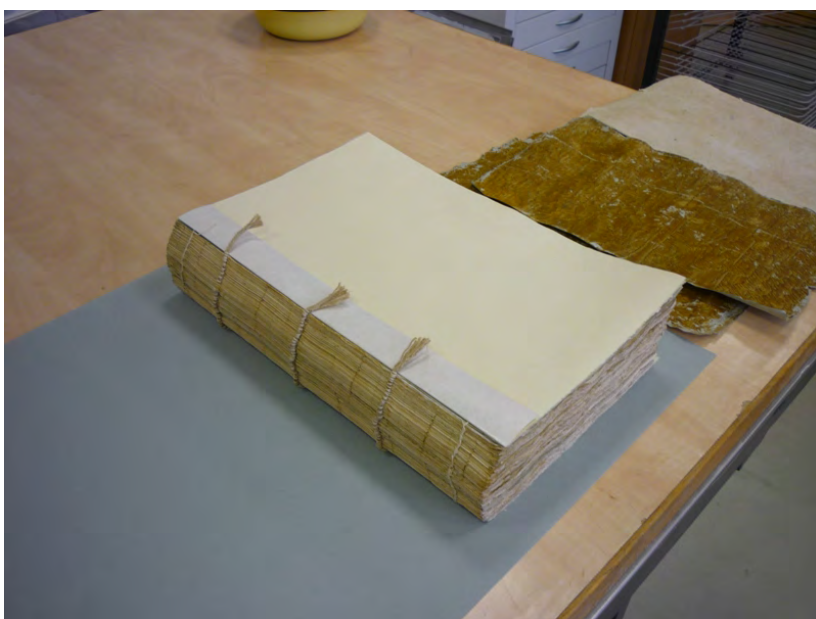
6. kép. A bordavégek kibolytozva a rejtett vászonnyílásra lettek kiragasztva.

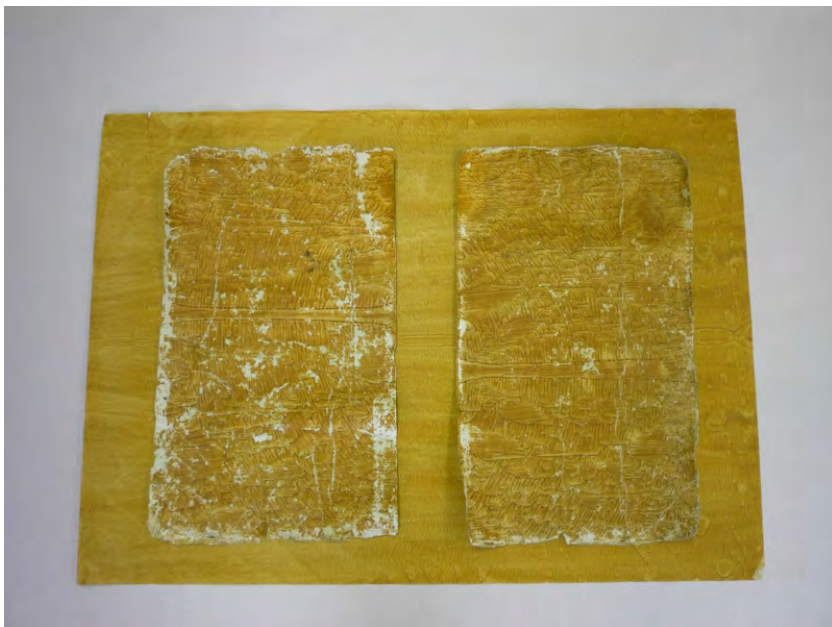
7. kép. Keményítőös festés technikával készült az új borítópapír.

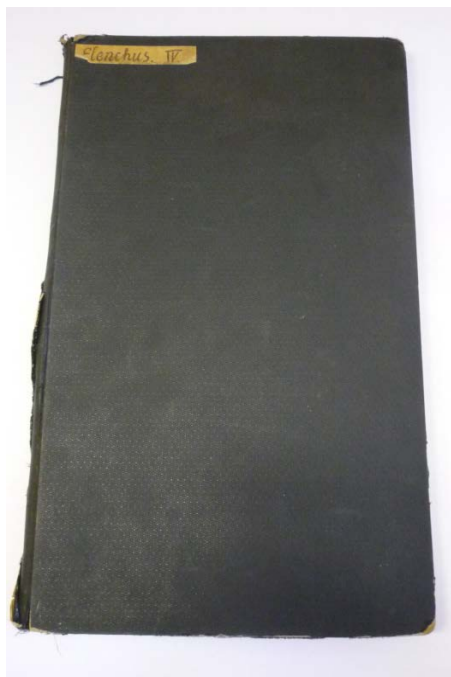
1. kép: A keménytáblás egésvászon kötés gerince, sarkai, és a táblák élei sérültek, hiányosak.

- a kötés restaurálása: Száraztisztítás ecset, wishab, radír segítségével. Az eredeti gerinclemezt keményítő és japánpapír segítségével erősítettem meg. Új, fekete vászonból készült az új gerincvászon, amelyet a táblákön levő vászon 2-3 cm szélességben való felemelése alá dolgoztam be, bőrenyv és keményítő ragasztókkal. A beütések elkészítéséhez a vászonnyílásos előzőeket fejnél és lábánál is 2-3 cm mélyen felbontottam a táblákról, így miután a gerincvászon már stabilan tartott a táblákon, a beütések szépen eldolgozhatóak voltak a tábla belső oldalára, a kiragasztott előzőek és vászonnyílások alá. A táblák élein látható hiányokat, és kopásokat akvarell festékekkel a vászon színére festett japán papírral egészítettem ki: A szakadások, felfeslések széleit kb. 0,5 cm szélességben felemeltem a táblákról, és kis papírcsíkokat dolgoztam el a táblák élein és az eredeti vászonborítás alá, bőrenyv és keményítő ragasztókkal.

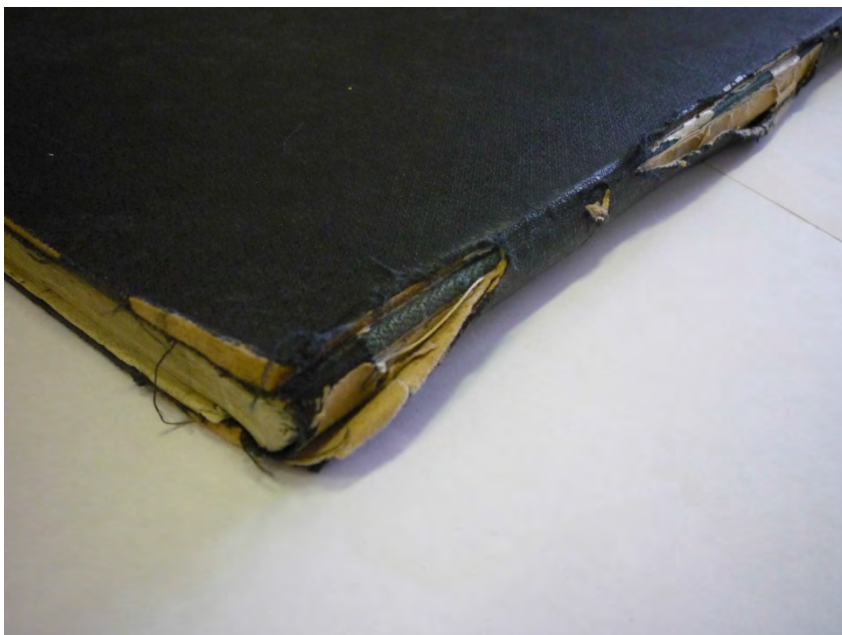
2. kép: A nyílásban gyenge, és felszakadt gerincvászón. A táblák éleiről lekopott vászonborítás.

A nyílásban és a táblák élein a felfejtett vászonborítást is bőrenyv, búzakeményítő keverékével ragasztottam le, és préseltem meg. A gerincre visszakerült az eredeti, töredékes vászon gerincborítás is.

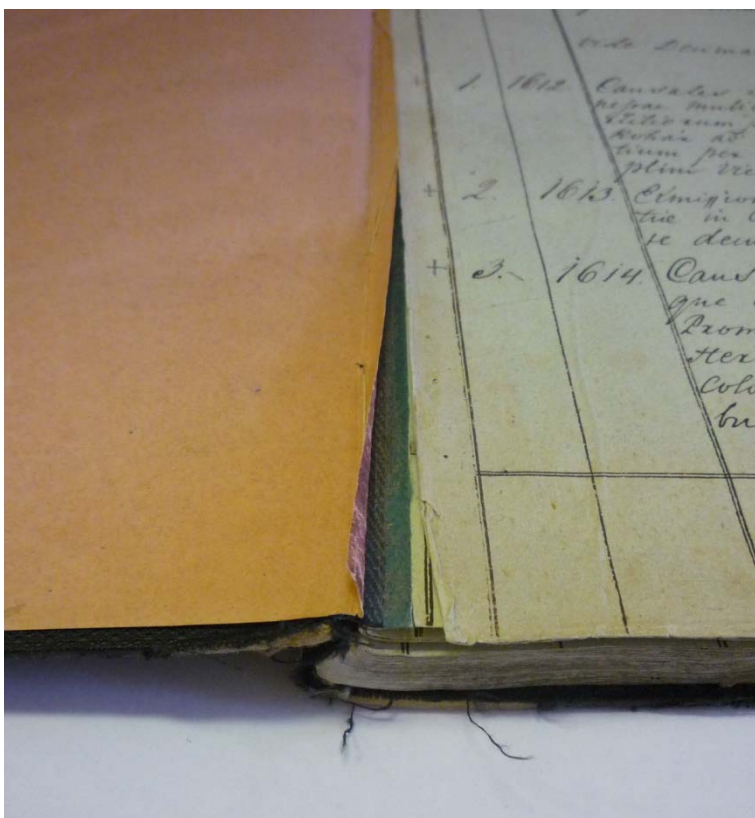
3. kép: A vászonnyílás ragasztása kiszáradt, a fűzés kisé gyenge.

- írásos és fotó-dokumentáció készítése a restaurálást megelőző állapotokról
- száraztisztítás ecsettel, radírszivaccsal
- kötés lebontása: A vászonnyílásos előzék felbontására nem volt szükség. A gerincvászrat nyílásban felvágtam, nagyon kevés anyag kötötte már a táblákhoz. A gerinclemez eltávolításával szabaddá vált a kötet gerince. A régi enyvezést és kasírozást vizes metil-cellulózos duzzasztása után mechanikusan eltávolítottam. Az ívek fűzését így nem kellett eltávolítani, ahogy kissé elengedett a cérna, azt kívülről, gerinc felől meg lehetett húzni,

kiragasztani. Fűzés javítása után friss gerincenyvezés és új, japán papíros gerinckasírozás készült bőrenyv, és búzakeményítő ragasztókkal.

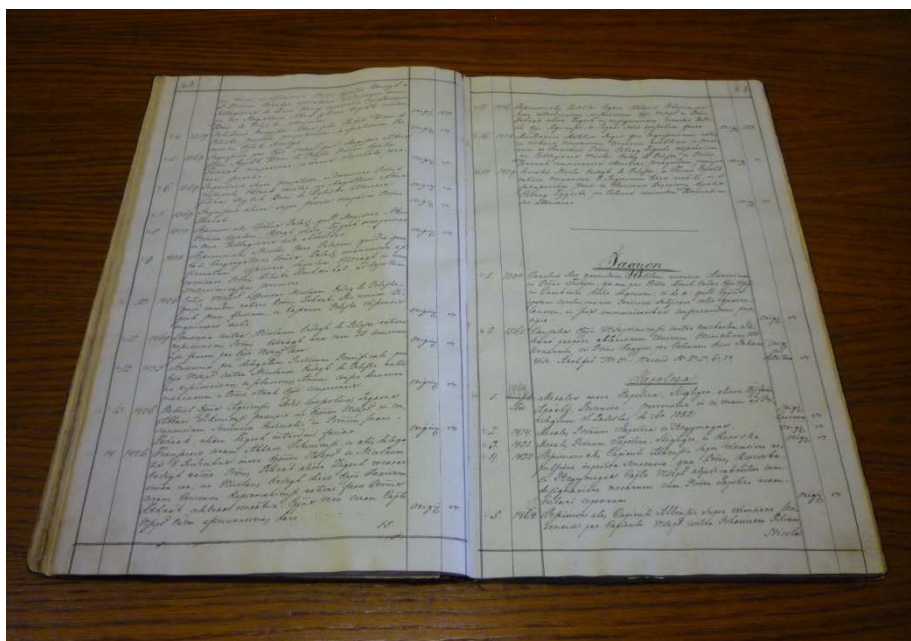
4. kép: A könyvttest jó általános állapotban van, nem szükséges kimosni.

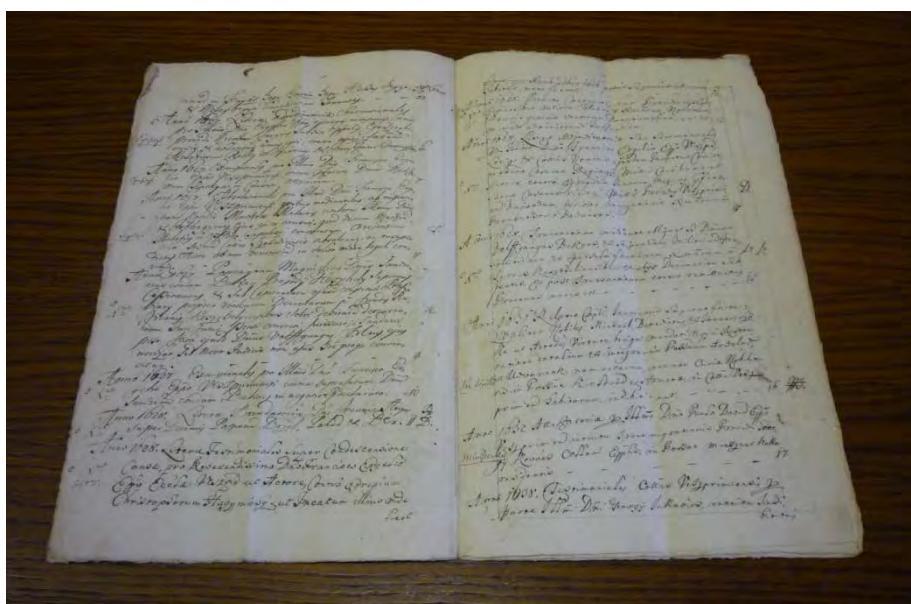
5. kép: A melléklet szennyezett, nedvestisztítása javasolt.

- a melléklet merített papír alapú, kéziratos füzet teljes restaurálása: száraztisztítás, majd tintapróbák után nedvestisztítása, hiányok kiegészítése, préselés. A tinták nem oldódtak vízre, így kézmeleg vízben, többszöri öblítéssel, majd egy utolsó  $\text{Ca(OH)}_2$  vizes oldatával pufferképzés után szárítottam, és simítottam alapokat. A két ívfüzetnyi lapot összefogó eredeti fűzőcérnával fűztem újra össze alapokat.
- savmentes papírral bélelt, kartondoboz készült a kötethet.
- írásos és fotó-dokumentáció készítése restaurálás közben, és a restaurálást követő állapotokról.

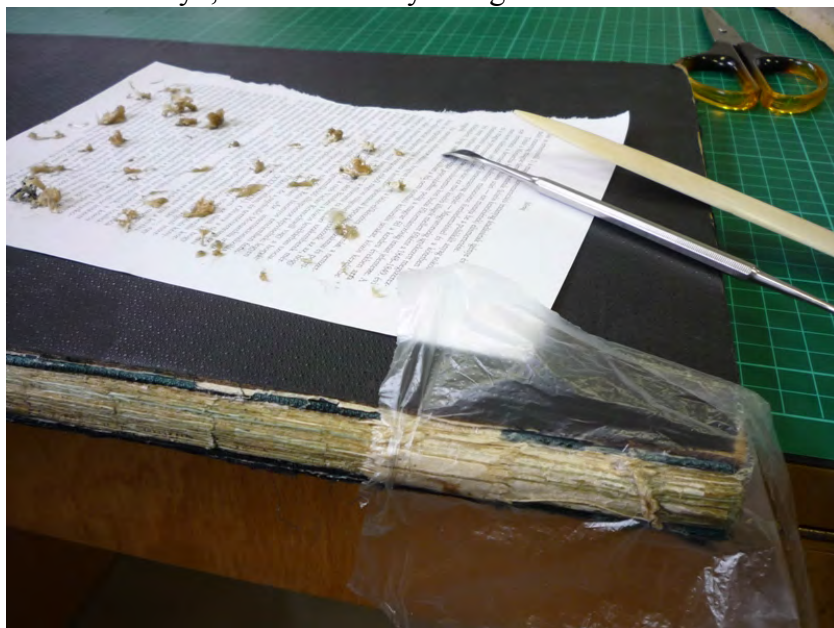
6. kép. A gerincenyvezés felpuhítása, gerinc tisztítása.

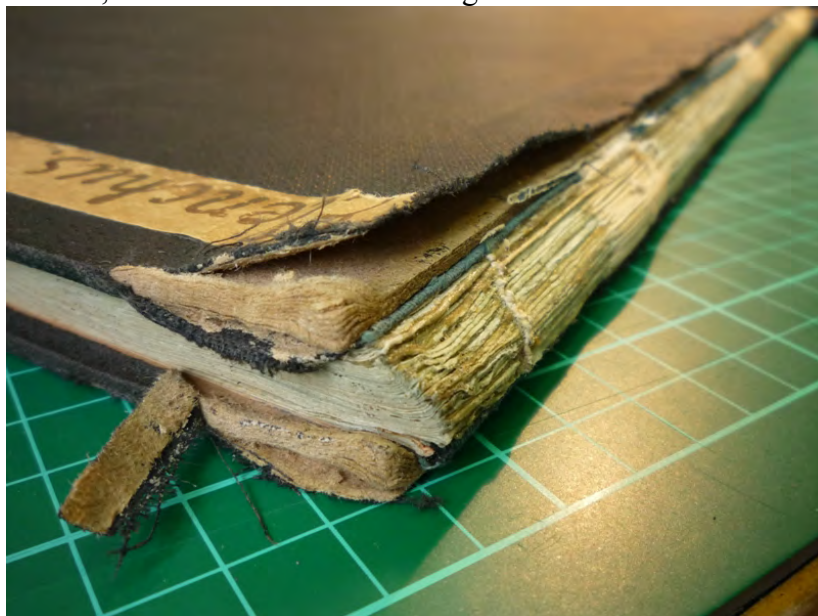
7. kép. A táblákat borító vászon felemelése, hogy az új gerincvásznat alá tudjam dolgozni.

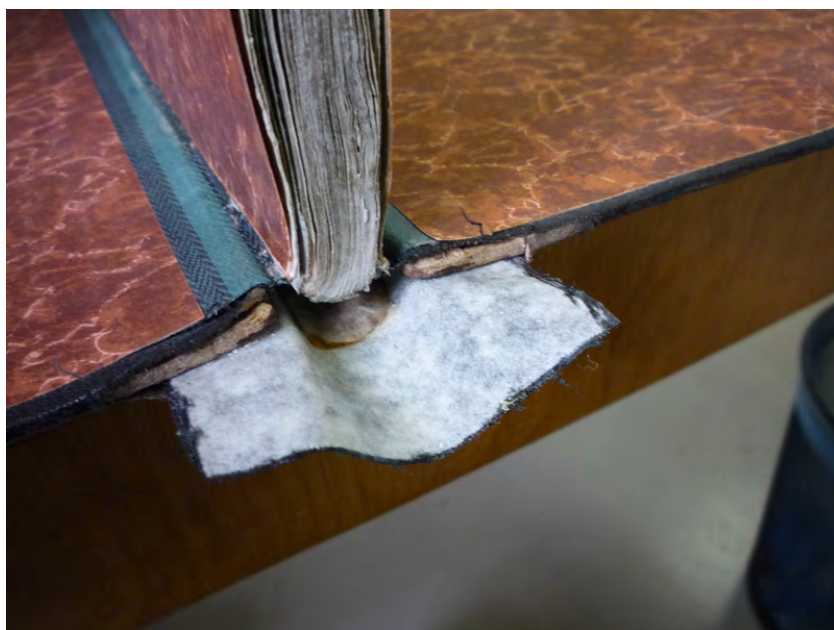
8. kép. Beütések elkészítése.

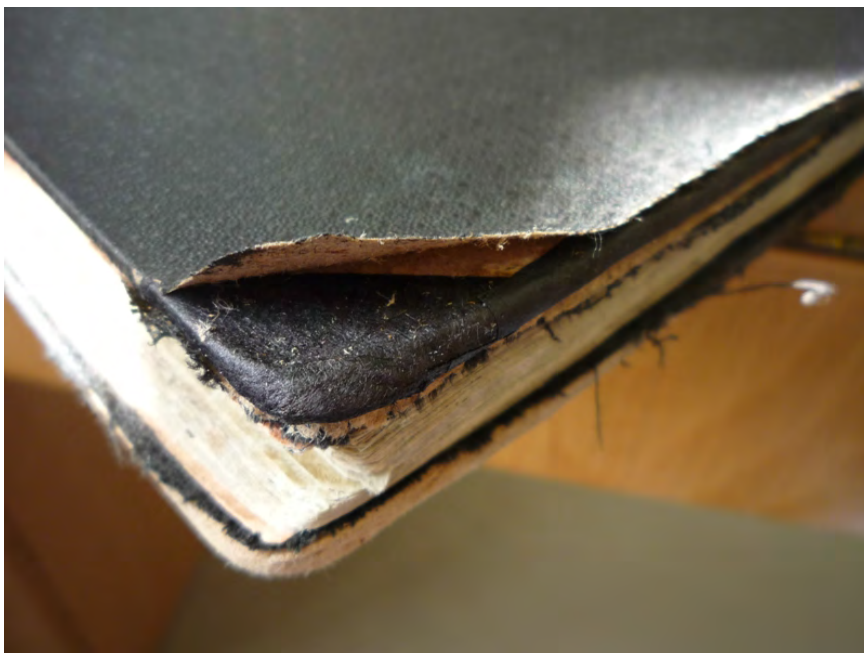
9. kép. Sarkak, tábla élek javítása.
