**Járószintek alatti kutatás  
a ferences templomban és környezetében<sup>1</sup>**

KOPPÁNY ANDRÁS

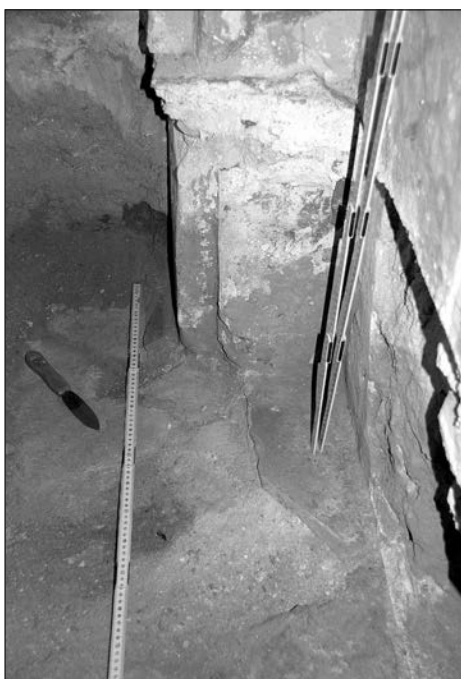
*1. fotó: A XIX. századi járószint alatt feltárt barokk padló alapozási habarcsa (ezen fekszik az észak felé mutató spakni) és a kiugró pillér és fal sarkában megmaradt kelheimi burkolat töredéke (ezen áll a függőleges zollstock). Jól látszik a fotó felső részén a korábbi falsíkhöz képest előrebb ugró a szint emelés után kialakított fal, amelynek felszínén található a Franz Xaver Bucher által készített kifestés*

A templombelsőben a hajó keleti felében, részben a karzat alatt kialakított 2004-es és 2011-es kutatóárokban a jelenlegi járószint alatt mintegy 50–60 centiméterrel előkerült a templom első, az 1720-as évekre tehető padlószintje, amely közvetlenül a templom építésével egyidejűleg kialakított nagyméretű kriptá boltozata felett fut el. Az egykori járószint rétegrendjét a boltozati feltöltésre helyezték oly módon, hogy egy viszonylag vastkosabb habarcsrétegre mint alapozásra téglasort, néhány helyen négyzetes padlástéglákat fektettek, mintegy „téglapadlót” kialakítva. A téglák felszínén mindenütt megfigyelhető volt egy vékony habarcs lenyomat, amelyen kirajzolódott a ráhelyezett kelheimi burkolat köveinek lenyomata. Az északi hajófal mentén, a templomból a kolostorba vezető folyosó oldalán nagyobb kelheimi töredék is előkerült eredeti helyzetben. (1–2. kép)

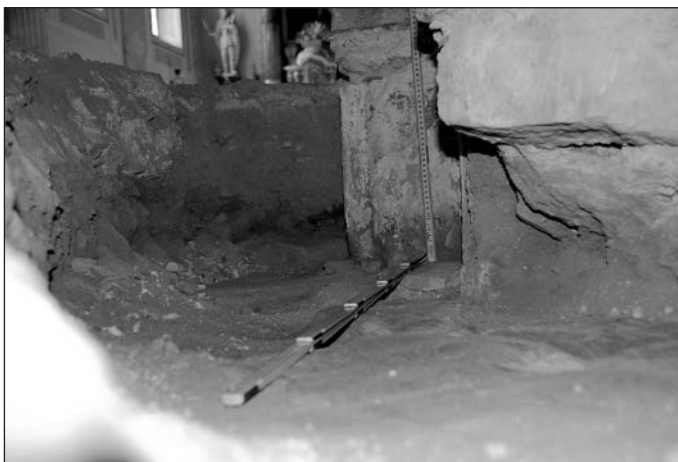
2. fotó: Az 1. fotón látható pillér oldalról. Egyrészt jól érzékelhető az alsó az egykori padló-vonalhoz tartozó vakolat, másrészt feltűnik a templom belső tere is és a vaskos feltöltés, amin a jelenlegi burkolat fekszik

Az egykori padló vonala felett az oldalfalakon mindenütt többretegű fehér lábazati meszelés került elő, amely a második periódus jelenleg is használt járószintjéig fut. Ez a vakolat ott, ahol nem maradt meg az eredeti kelheimi burkolat még roncsolt állapotban sem, jól kiadta annak egykori szintvonalát.

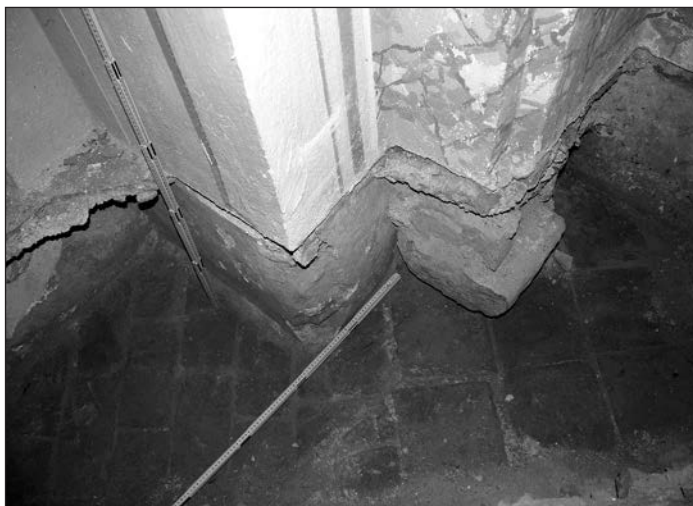
4. fotó: A falsarokban a Bucher-féle festéssel díszített tagolt karzatpillér alatt előkerült a ko-rábbi, a kelheimi burkolat hordására kialakított téglapadló. Jól látszik, hogy a későbbi pillért úgy alakították ki, hogy azt részben a korai padlóra helyezett faragott kövekre alapozták (a fek-vő mérőléce vége mutat a másodlagosan alapként felhasznált kövekre)

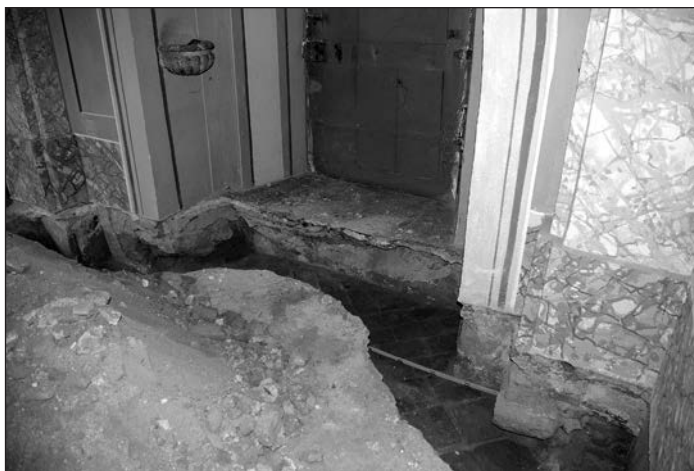
5. fotó: A karzat alól a kolostor folyosójára nyíló jelenlegi ajtó, amely alatt vakolt visszabontott fal került elő, jelezve, hogy itt korábban nem volt átjáró

boltozatát. A XVIII–XIX. század fordulóján kialakított egykori padló feletti feltöltésből csak az északi pillér egy részét bontottuk ki. (Lásd a borító 3. oldalát) A kibontott pillér környezetében szintén előkerültek *in situ* kelheimi kőpadló maradványok. Hasonlóképpen kibontásra kerültek a felettük elhelyezkedő törmelékből a hajósarokban elhelyezkedő pillérek is. (4. kép) A feltárás során bizonyossá vált, hogy a karzat alól, annak északi oldalán a kolostorba vezető folyosóra nyíló ajtó teljes egészében utólagos, ott sem lépcső, sem más lejárát nyoma nem került elő. (5. kép) Maga az ajtó faszerkezete barokk, így áthelyezett nyílásszerkezetről van szó. A felmenő falak vizsgálatára az ajtó környezetében nem kerülhetett sor.

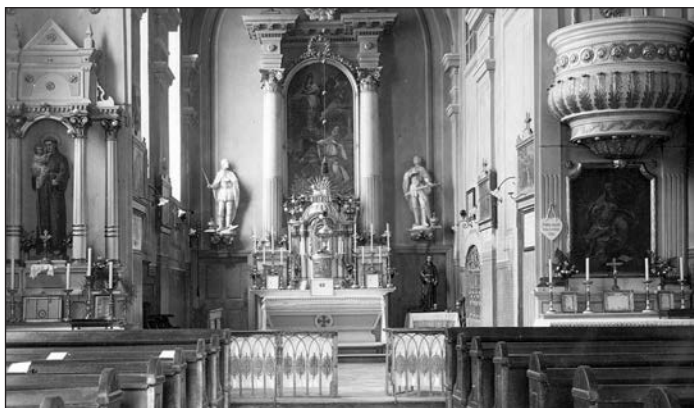
6. fotó: A veszprémi ferences templom szentélye a XX. század elején  
(Kuny Domokos Múzeum, Tata, Révhelyi Elemér hagyaték 2014–4481)

A hajó két oldalán oldalfülkék láthatók, amelyekben a Bucher-féle kifestést megelőző korszak falfestései láthatóak. Ismert egy XX. század eleji fotó az épület belső teréről, amelyen a fülkék befalazva láthatók. (6. kép) A felmenő falak kutatásának hiányában jelenleg még csak felvethető, hogy esetleg a XIX. század elejére tehető átépítés és kifestés során falazzák el a fülkéket.

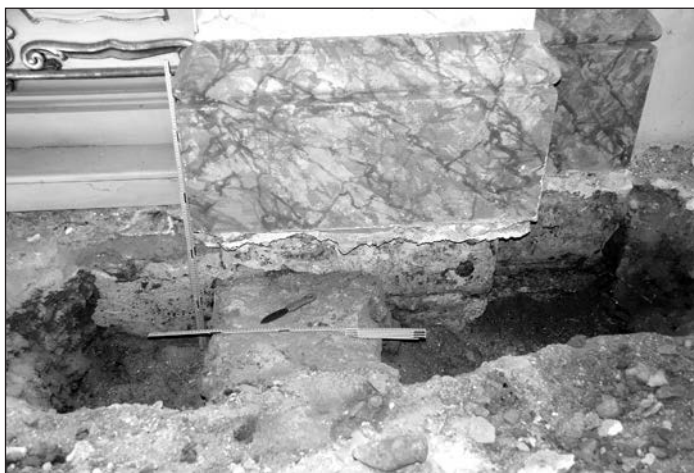
7. fotó: A diadalív vonalában feltárt lépcsőalapozás.  
A függőleges mérőléc a templomhajó járószintjén áll

A jelenlegi padlószint átvágása során a szentély és a hajó találkozásánál, a diadalív vonalában egy lépcső alapozása került elő, amelyre ráfed a jelenlegi belső architektúra. A lépcső alapnál a hajó felé eső részen előkerült a korábbi kelheimi burkolat roncsa

és a hozzá tartozó XVIII. századi vakolat, az alap másik oldalán a szentélytérben ez a vakolat pont „lépcsőnyit” magasabban véget érve rajzolja ki a korábbi szentély padlószintjét. Mindkét szintet megszünteti a jelenlegi architektúrához igazodó padlóvonal. (7. kép)

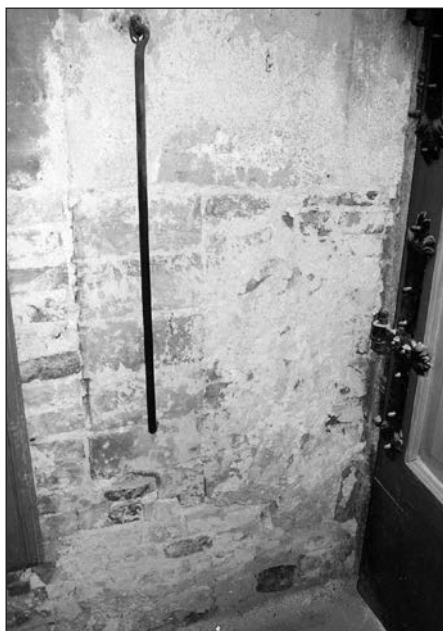
8. fotó: A tér felőli templombejárat rövid előterében az oldalfalon roncsolt formában de érzékelhető a korábbi lépcső lenyomata. A lelógó vasrúd mögött lapjával rakott téglák mutatják a korábbi ajtó asztalos- vagy kőszerkezetének egykori helyét

A Szentháromság térre néző lépcsős bejárat oldalán is feltárult a periódusváltás lenyomata. A bejárat rövid oldalfalán előkerült egy korábbi lépcső lenyomata, valamint egy ahhoz igazodó függőleges sáv, amelyet élére állított téglákkal falaztak ki, és a korábbi ajtónyílás, kapu kökeretének helyét jelöli. (8. kép) A korábbi lépcső

lenyomata illeszkedik a templom belső térében feltárt korábbi szinthez. A jelenlegi homlokzaton a kapunyílás faragott kő struktúrájában világosan látható alul az a toldás, amelyet az belső padlószint-emelés miatt alakítottak ki.
