## **A Szent Katalin domonkos kolostor temploma** Church of the Saint Catherine Dominican convent

**Margit tér-Miklós utca,**

Helyrajzi szám: 602, műemlék, műemléki törzsszám: 4729

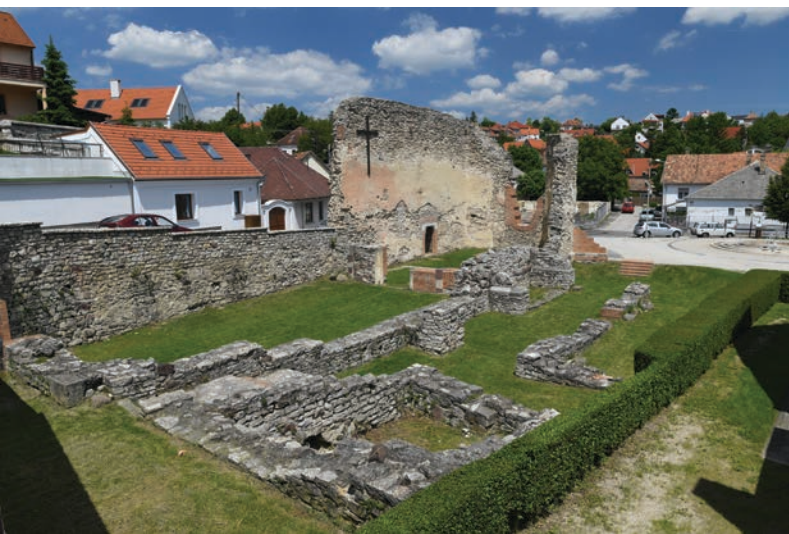
117. kép

A domonkos apáca kolostor templomának romjai

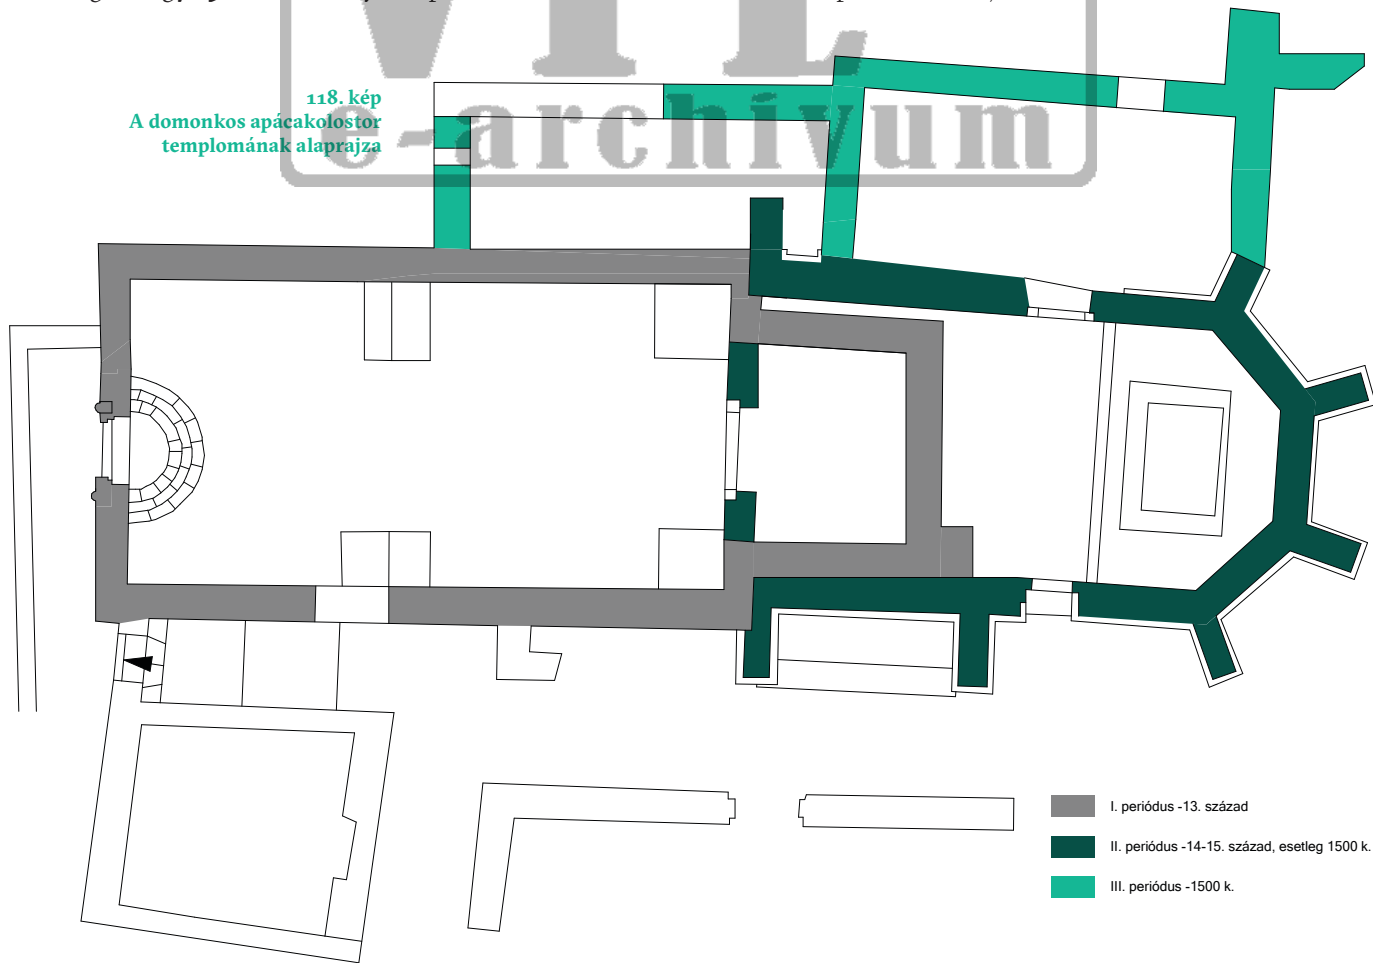
118. kép  
A domonkos apáca kolostor  
templomának alaprajza

feltárás alaprajzán Rhé összesen öt, utólag a falakhoz illesztett faltömböt jelöl, melyek közül a hajó északkeleti és délkeleti sarkában elhelyezkedők mellékoltárok voltak, az északi és déli hajófal közepén levők pedig talán egy olyanfajta apácakarzat alapozásai, amilyen a Margit-szigeti domonkos apácakolostorban is elfoglalta a hajó nyugati felét. Egy a feltáráskor készült felvételen megfigyelhető a hajó északkeleti sarkában álló tömboltár és a szentélyrekesztő kapuja szárkövének in situ feltárt részlete. A munkálatok után a romokat konzerválták. 1960 körül a kolostor romjaira, a feltárt részlektől délre, lakóház épült.

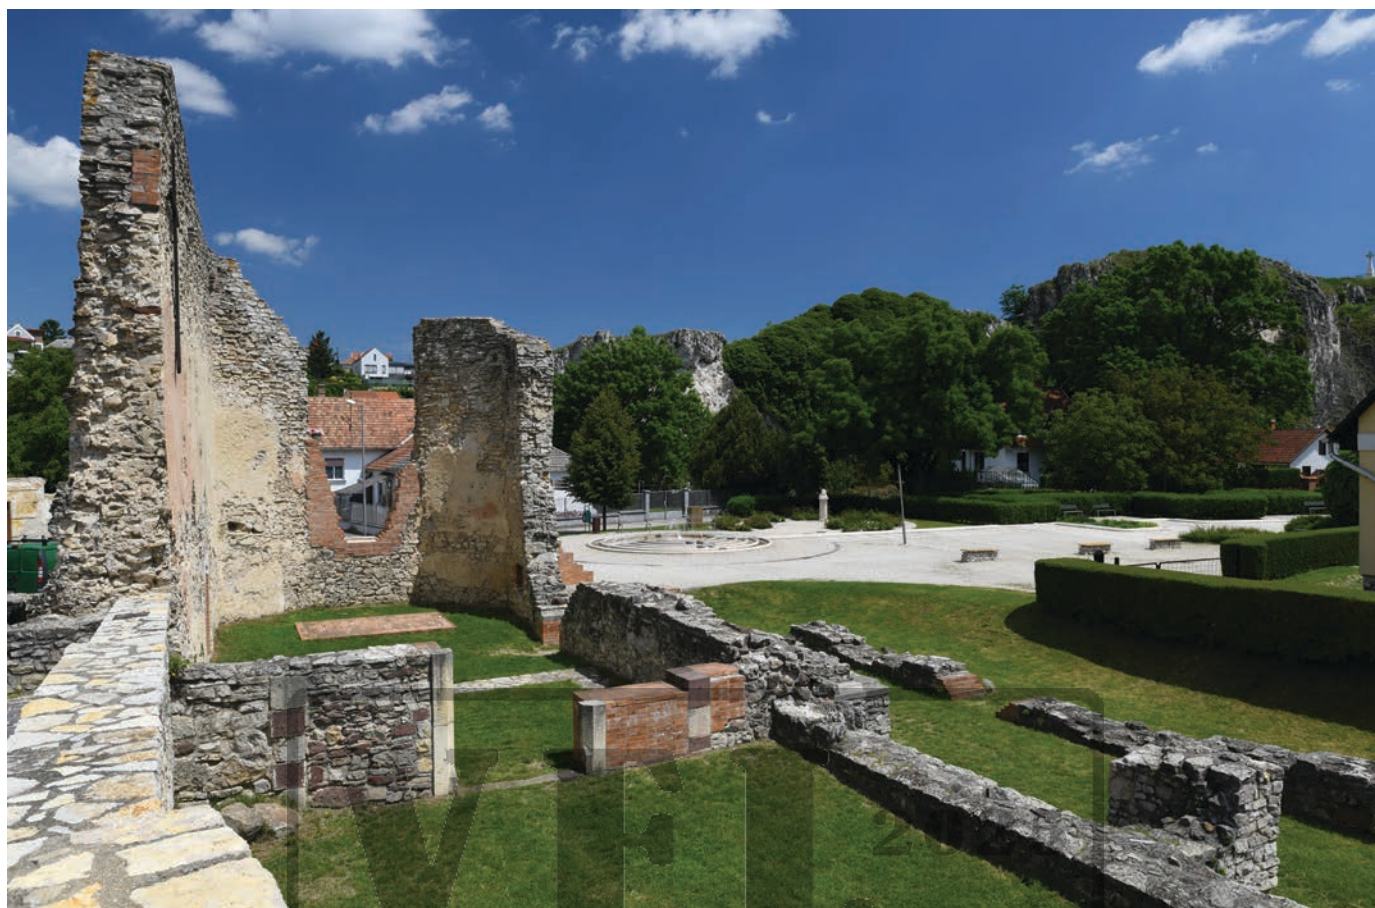
**119. kép**  
A kolostortemplom szentélyének romjai,  
a szentélyrekesztő maradványaival

közre. A hajóban a Rhé vázlatán jelölt faltömbök – köztük a szentélyrekesztő előtt álló, az archív fotókon még kivehető mellékoltárok – már nem állnak. A szentélyrekesztő még meglévő északi felét a korábbi diadalív váltakozó vörös és szürke kváderekből álló szegélye tagolja; a szentélyrekesztő elpusztult déli falát téglakiegészítés érzékelteti, benne az északinak megfelelő, rekonstruált kvádersorral.

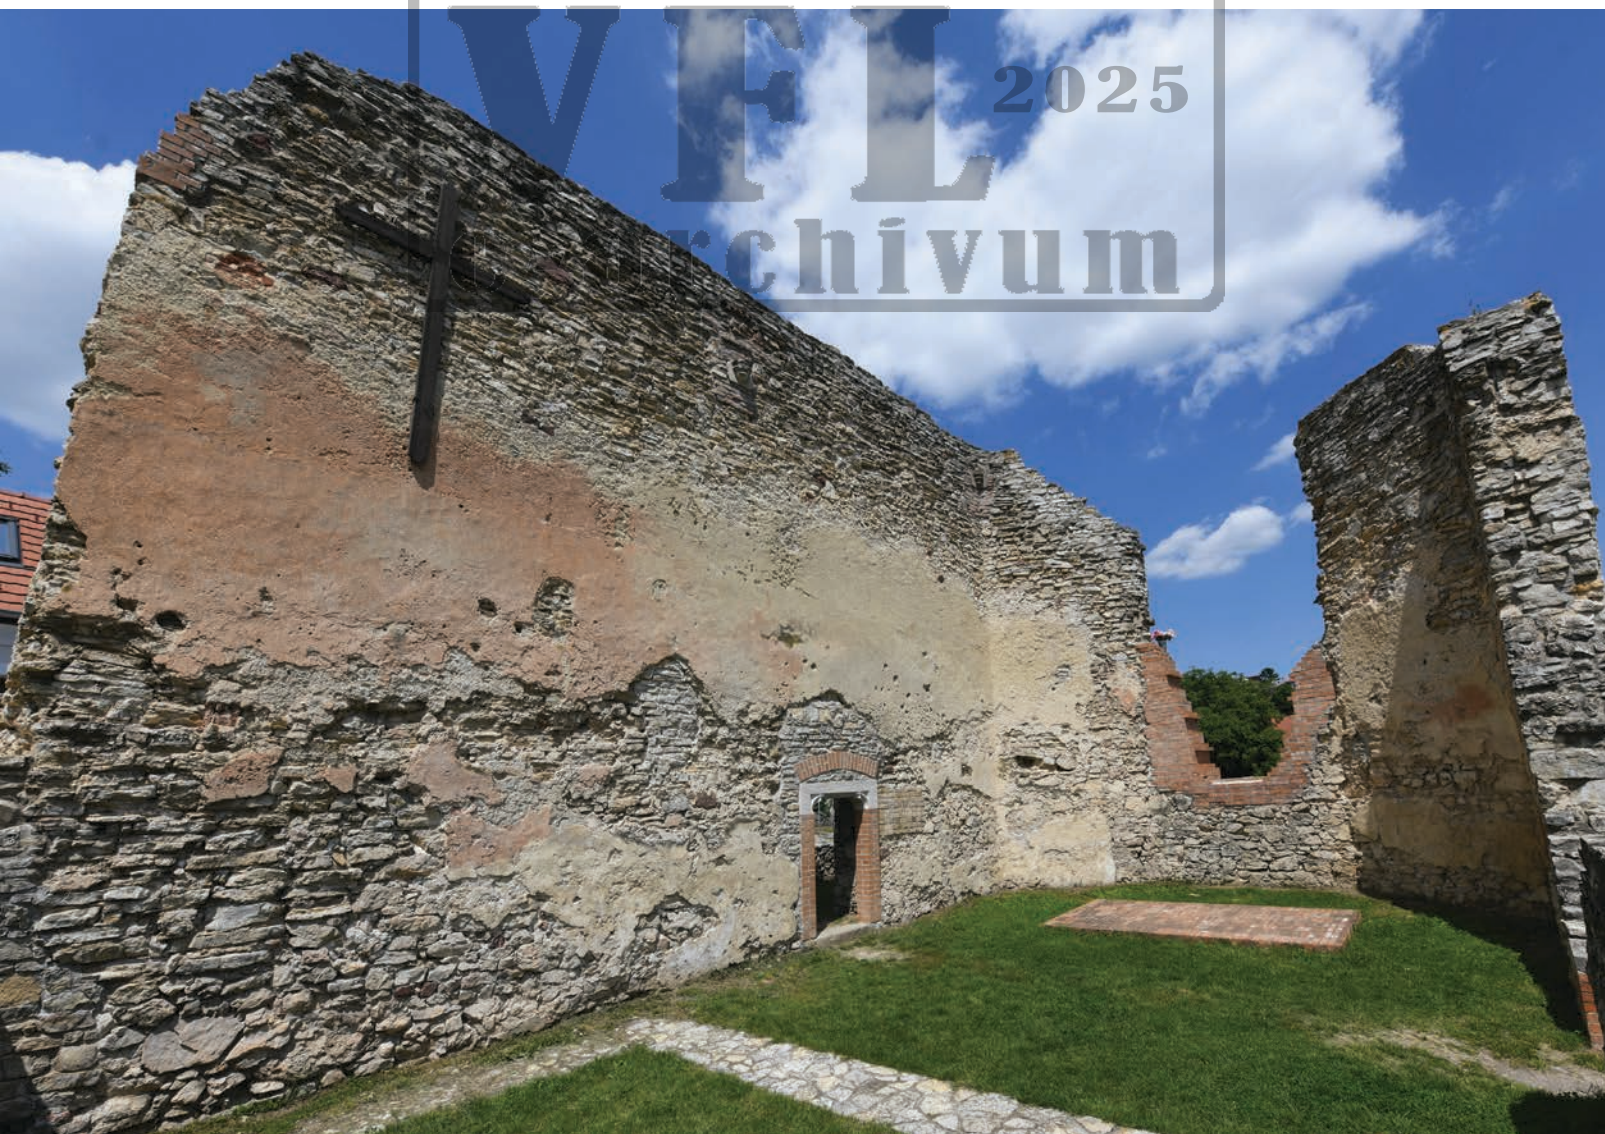
120. kép

A kolostortemplom szentélyének romjai,  
az előtérben a korai szentély jelzésével

Az épületegyüttes nyugati és a templomhajó északi oldalát egy, az 1940-es években emelt támfal határolja. Az egykori gótikus templomból ma a hajóval csaknem megegyező szélességű, nyújtott arányú, a nyolcszög három oldalával záródó, támpilléres szentély északi fala és záródása áll a legmagasabban. A 13. századi, egyeneszáródású szentély, valamint a hajóhoz és a szentélyhez északról kapcsolódó mellékterek Rhé által feltárt, majd visszatemetett alapjait megkülönböztető kőburkolat jelzi.

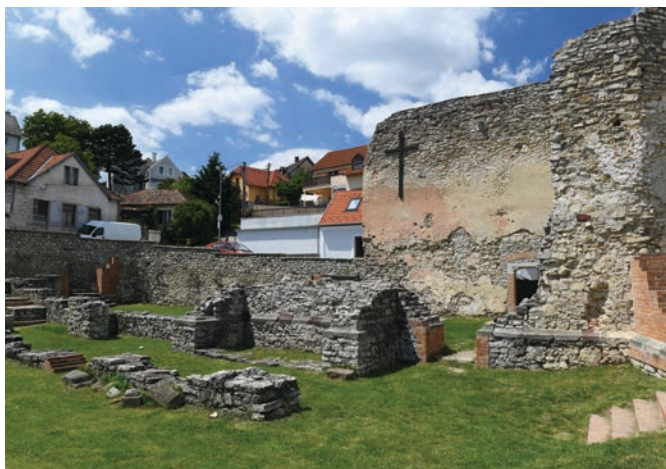
121. kép  
A kolostortemplom szentélyének romjai,  
a kolostor kerengőfalának maradványaival

A templom nyugati homlokzatától délre nyílik a kolostor bejárata. Innen lépcső vezet a kerengő felé, amelyből ma az északi szárny nagyobb és a nyugati szárny kisebb részlete maradt fenn. A lépcsőtől délre egy csaknem négyzet alaprajzú helyiség falai láthatók.

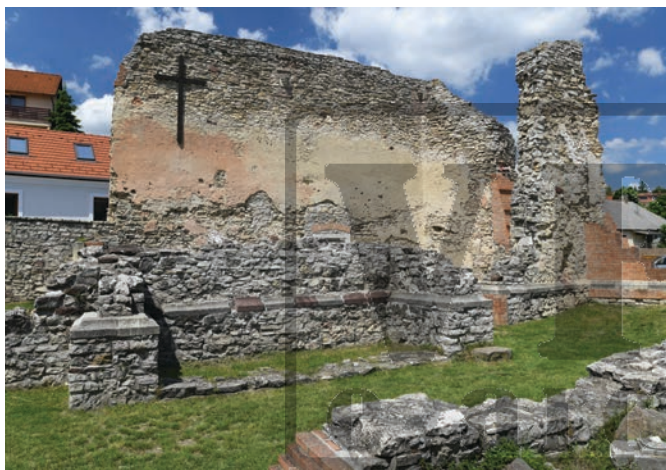
122. kép  
A kolostortemplom szentélyének romjai,  
a kolostor kerengőfalának maradványaival

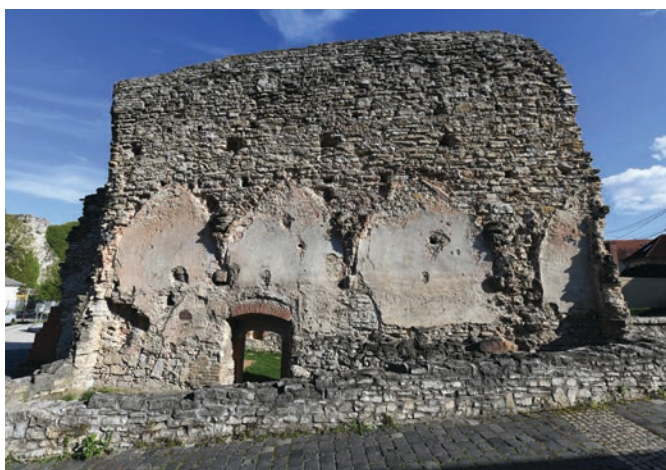
123. kép  
Egy oldalkápolna és a sekrestye boltozatainak lenyomata  
a szentély egykori külső, északi falán

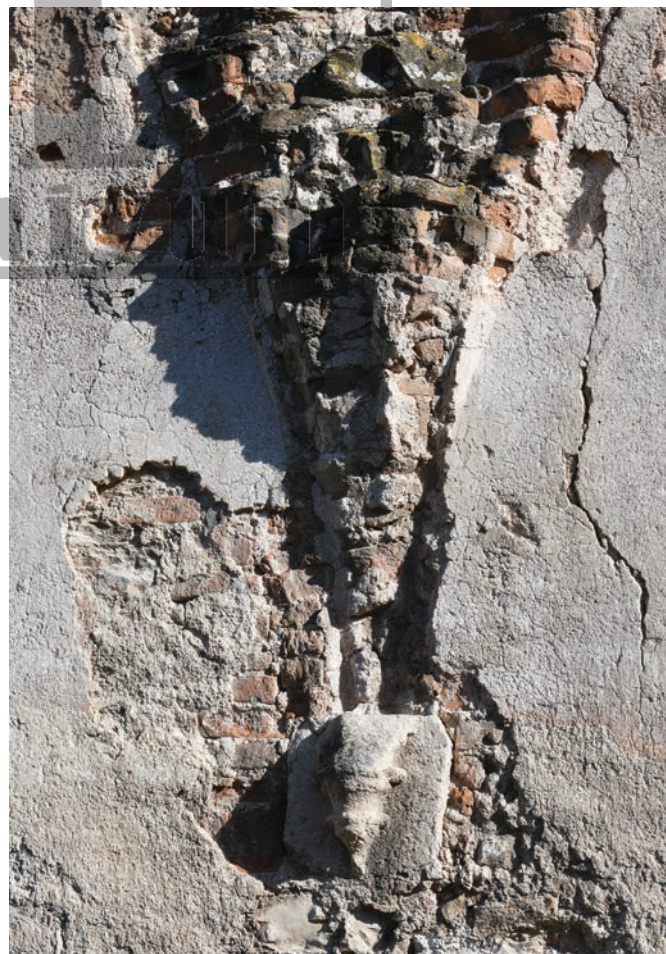
124. kép  
Tárcsás boltozatindító konzol az egykori oldalkápolnában,  
a szentély északi falán

A törtkőből épült szentélyfal északi oldalán két téглаágyba beépített, tölcseres formájú, pálcákkal tagolt konzol maradt fenn, melyek az 1500 körül épült csillag- vagy hálóboltozatot tartották. A nyugati konzoltól balra nagyméretű fakeresztet helyeztek el (hasonló kereszt látható a szentély északi falán már az 1936-os feltárás körüli felvételeken is). A szentély déli falán egy, a kerengőfolyosóra nyíló ajtó maradványa, ettől balra szegmensíves fülke található. A szentély északi falán nyíló szemöldökgyámos sekrestyeajtót a legutóbbi helyreállításakor rekonstruálták, ugyanekkor készült az egykori főoltár alaprajzát érzékeltető téglarekonstrukció is. A háromszakasos sekrestye déli falán a hajóban látotthoz hasonló kialakítású konzolok között megfigyelhetők az egykori boltozat csúcsíves homlokívei.

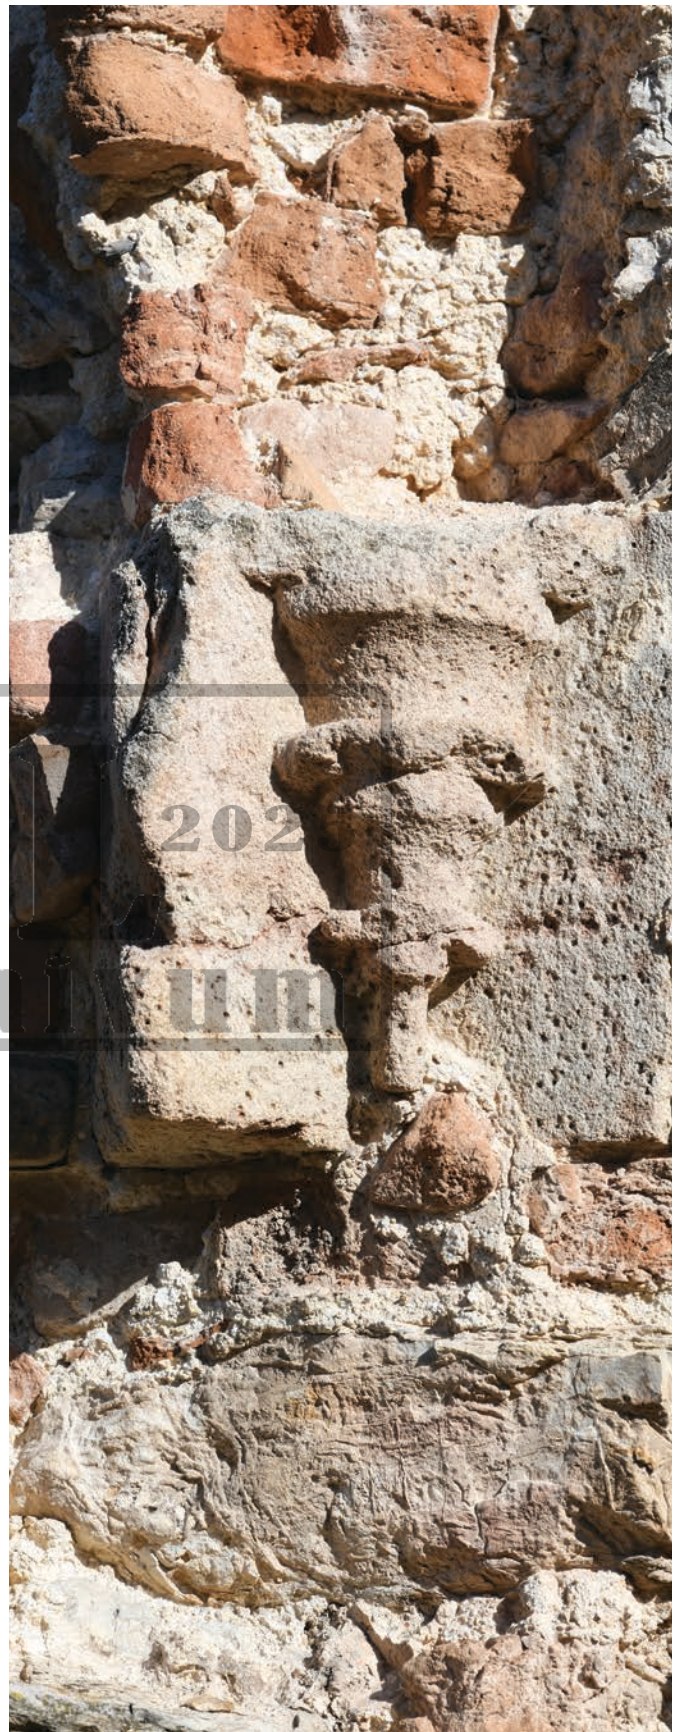
125. kép  
Tárcsás boltozatindító konzol az egykori oldalkápolnában,  
a szentély északi falán
