## **A veszprémvölgyi apáca kolostor egykori templomának romjai és az úgynevezett Jezsuita templom**

### **The ruins of the former church of the Veszprémvölgy convent and the so-called Jesuit church**

**Veszprémvölgy utca 68.,**

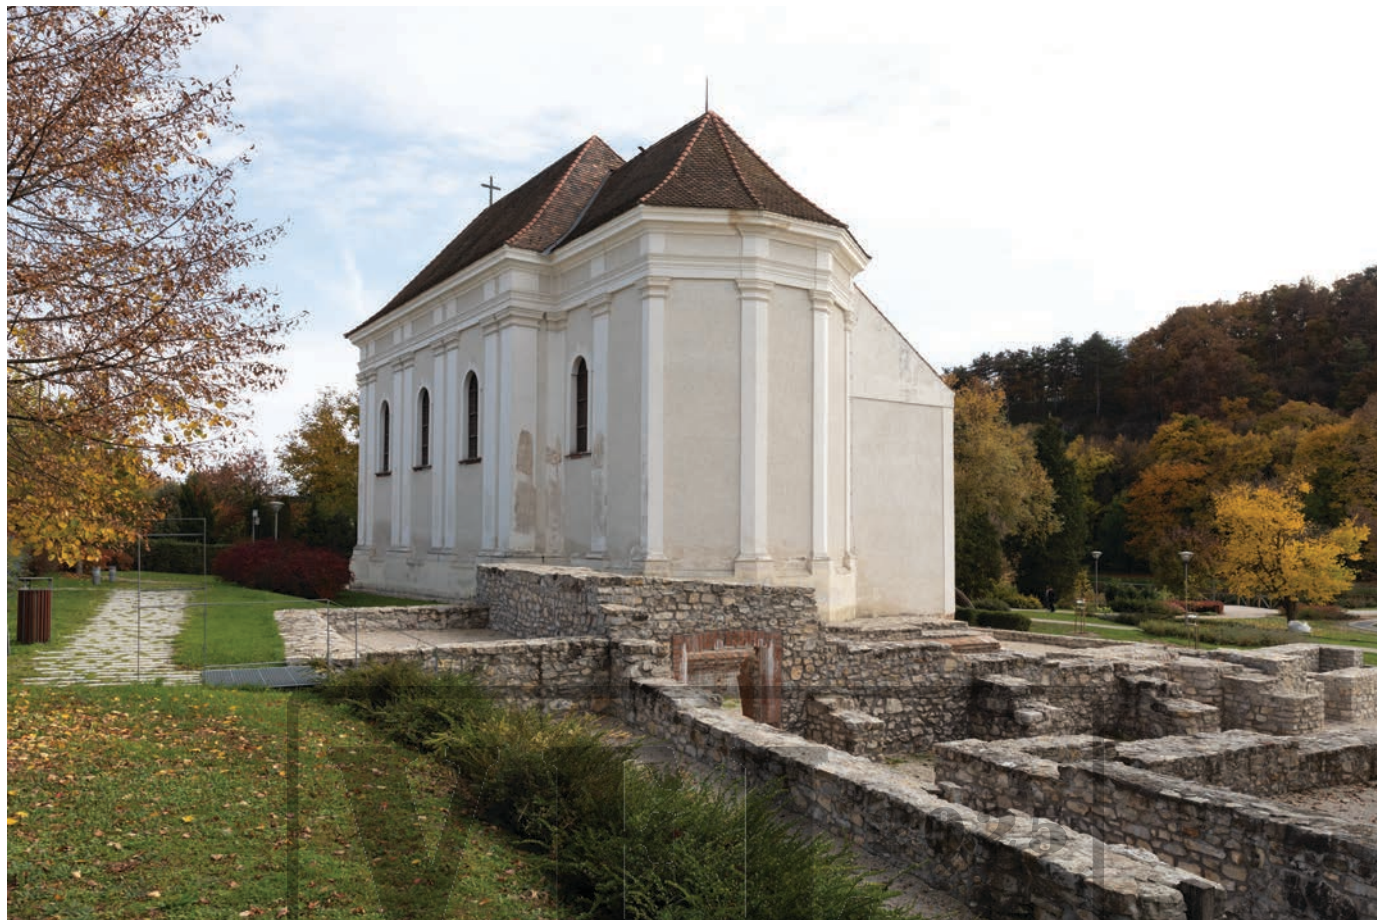
104. kép

Az ún. Jezsuita templom előtérben az apáca kolostor helyreállított romjaival

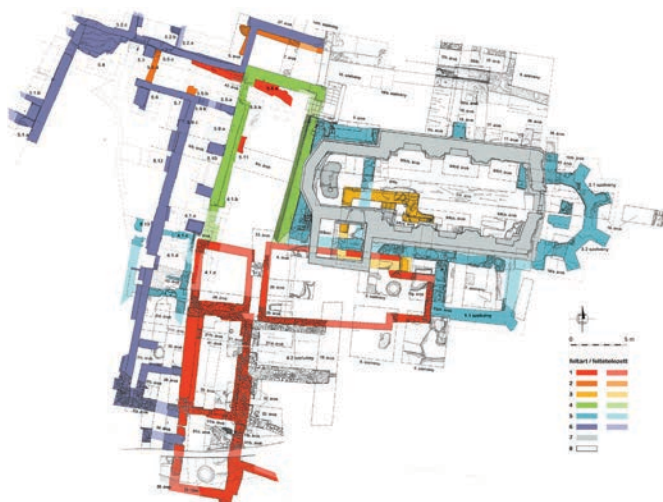
105. kép

A veszprémvölgyi apáca kolostor periodizált ásatási rajza

A mintegy 80 évet átfogó régészeti kutatássorozat leglényegesebb eredménye, hogy sikerült megismerni a kolostor templomait és felállítani azok relatív kronológiáját. Az így kapott eredmények értelmezését több esetben az 1930-as években végzett ásatások nehezítették, melyek során kulcsfontosságú pontokon elhordták a kialakult, az épületek egymáshoz való viszonyának átlátásához szükséges rétegződéseket, ezért csak az alaprajzi elrendezésből következtethetünk az épületrészek kapcsolatára. Az értékelést tovább nehezíti az általában kevésnek mondható leletanyag mind az épületek, mind a temetkezések esetében. További nehézség a sajátos terepviszonyokból adódik: a Jezsuita templomtól dél-

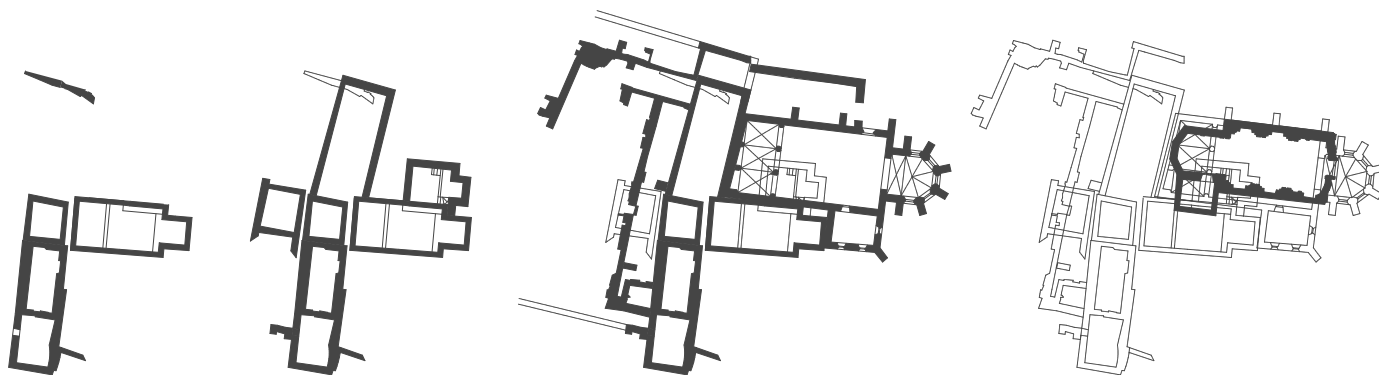
106. kép

A veszprémvölgyi apácakolostor területének vázlatos története alaprajzokkal, 11-13. század, 13-14. század, 15-16. század és a 18. század

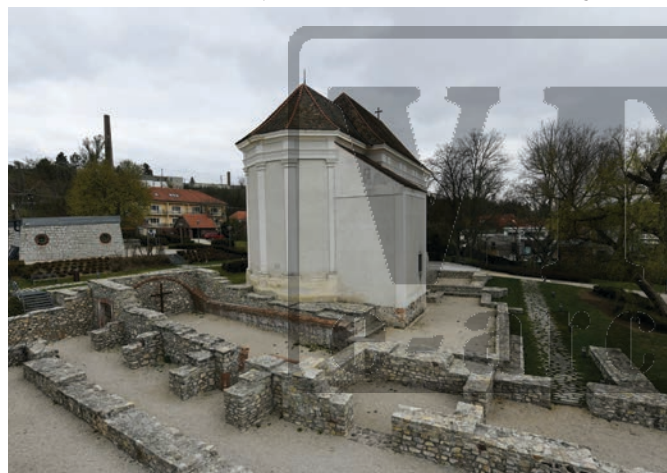
107. kép

Az ún. Jezsuita templom előterében a korai templom felfalazott körvonalával, a négyzetes toronnyal a bal oldalon

A kolostor 13. századi épületei közé sorolható a templom előtt nyugaton elhelyezkedő, négyzetes építmény is, melynek a temploménál alig vastagabb falazata csak szakaszokban és csak alsó kősorában maradt fenn. Déli oldalán néhány lapos kő bejáratként magyarázható, keleti fala és a templom között keskeny síkátort hagytak.

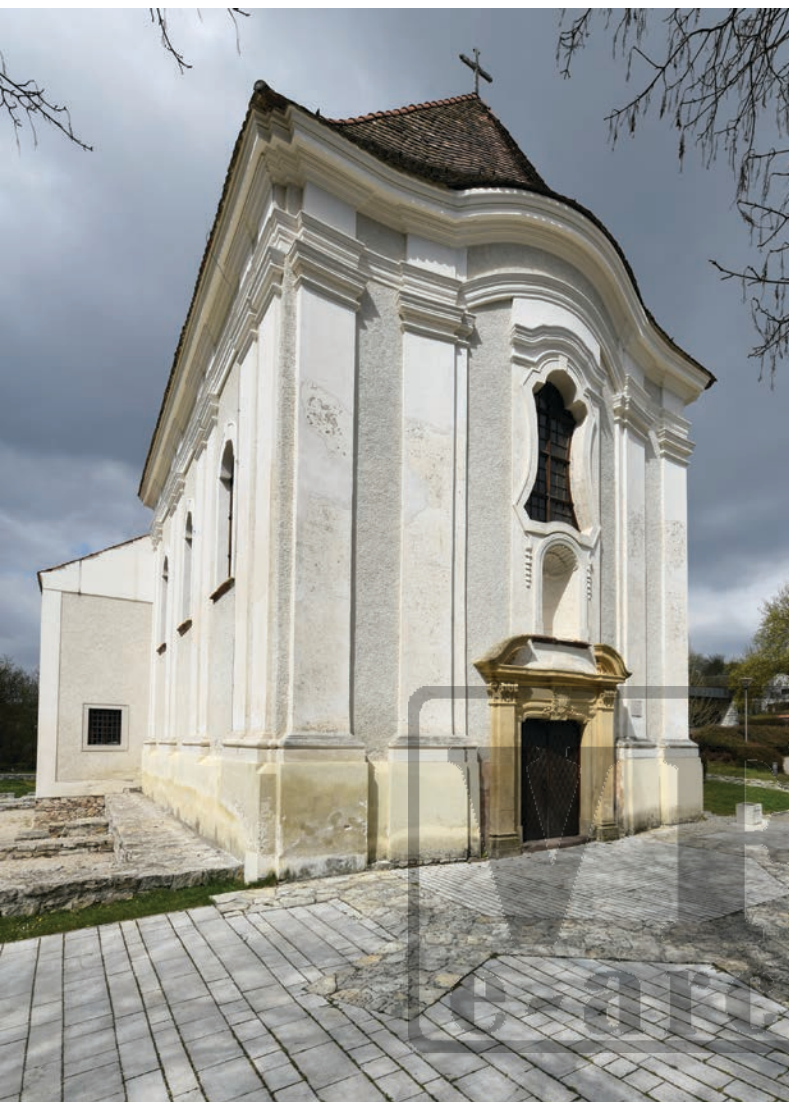
108. kép  
Az ún. Jezsuita templom főhomlokzata

A Jezsuita templom és az apácakolostor romja a volt Vidámpark Veszprémi úti portaépületétől a Séd-patak felé lejtő sétaút mellett, attól nyugatra helyezkedik el. A barokk templom a nyugati iránytól kissé északra eltérően tájolt, kontyolt cseréptetővel fedett épülete egyhajós, szentélyéhez délről sekrestye csatlakozik. A szentély záradéka rövid, három oldalú. Hullámíves alaprajzú főhomlokzatának közép-

tengelyében nyílik a pilaszterpárokkal közrefogott, párkánya felett csonka timpanonnal zárt, díszes zárókövel és szemöldökgyámos áthidalással faragott kőkeretes kapu. A csonka timpanon a párkányig emelkedő falsávot fog közre, melybe közvetlenül a kapu felett félköríves alaprajzú és záradéku szoborfülke mélyül. A fülkét lábazattal faragott szalagkeret, két oldalát füzér, záradékanak negyedgömbjét kagylómotívum díszíti. A fülke felett, arra kissé ráülve, karcsú, záróköves szalagkerettel készült lantablak nyílik. A homlokzat oldalsó szakaszait két-két, magas lábazatról indított pilaszterrel tagolták. Ezek közül a kapu mellettiek a középtengely felé eső szélükön, síkjuk lépcsős eltolásával kettős kialakításúak. A homlokzatot háromrészes párkány zárja, a középső sávban szegmensíves oromzattal.

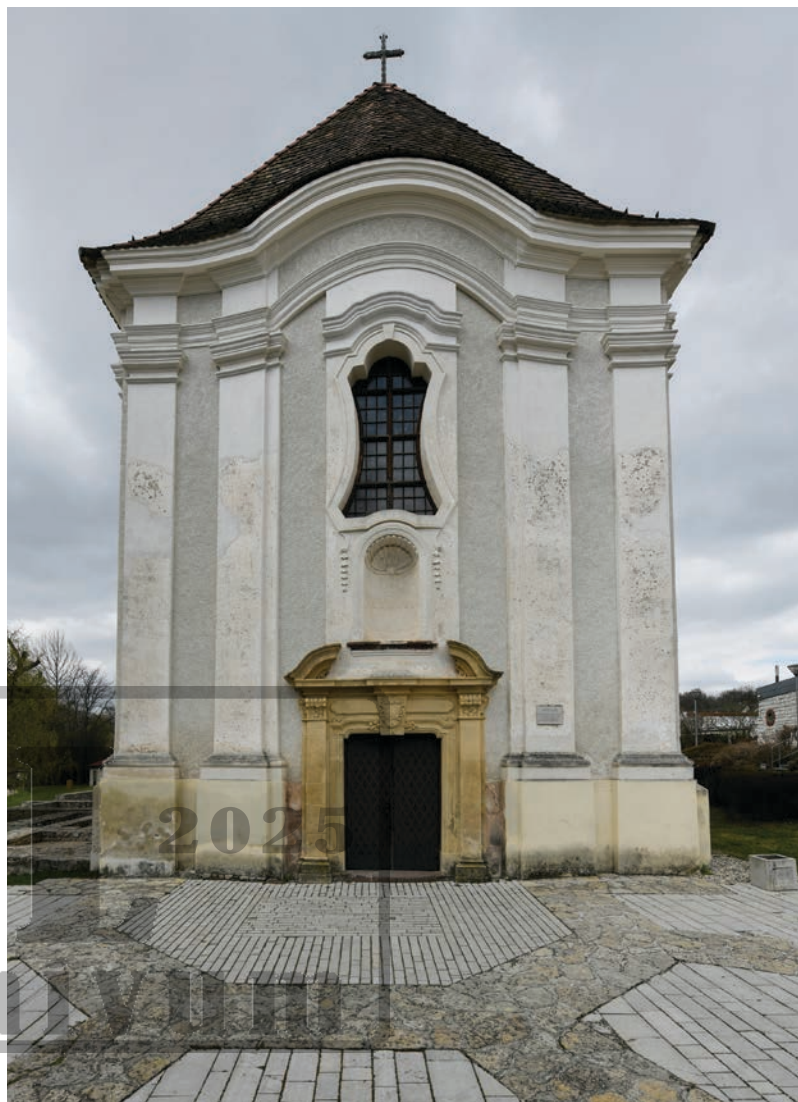
109. kép  
Az ún. Jezsuita templom és az előtte feltárt gótikus szentélyzáródás jelzése

jéről, közvetlenül a későbbi templom padlója alól került elő. A fent említett dátum egyben a 25 m hosszú, 8,5 m széles-ségű belső terű, egyhajós új, gótikus templom építésének ideje, melynek kétszakaszos boltozattal fedett, támpillérekkel erősített szentélye a nyolcszög öt oldalával záródott. Az utóbbi feltárása során előkerült a boltozat néhány töredéke és az oltár alapozása. A hajó nyugati végfala ferdén a korábbi „dongaboltozatos” helyiséghez igazodott. A hajó nyugati végében észak-dél irányú sávalapozás került elő, amely, mivel a templom öntött mészhabarcs padlója a feltárt részeken ráfedett, karzatot tartó pillérek alapozásaként szolgált. A templom északi hajófalánál, a barokk falpillérek alatt a gótikus templom falpillérei kerültek elő. A templom déli oldalához, a román kori templom szentélyfalához is illeszkedő, négyzetes alaprajzú, délkeleti sarkán átlós irányú támpillérrel megtámasztott épületrész csatlakozott, melynek vastag öntött mészhabarcs padlója alatt temetkezések voltak.

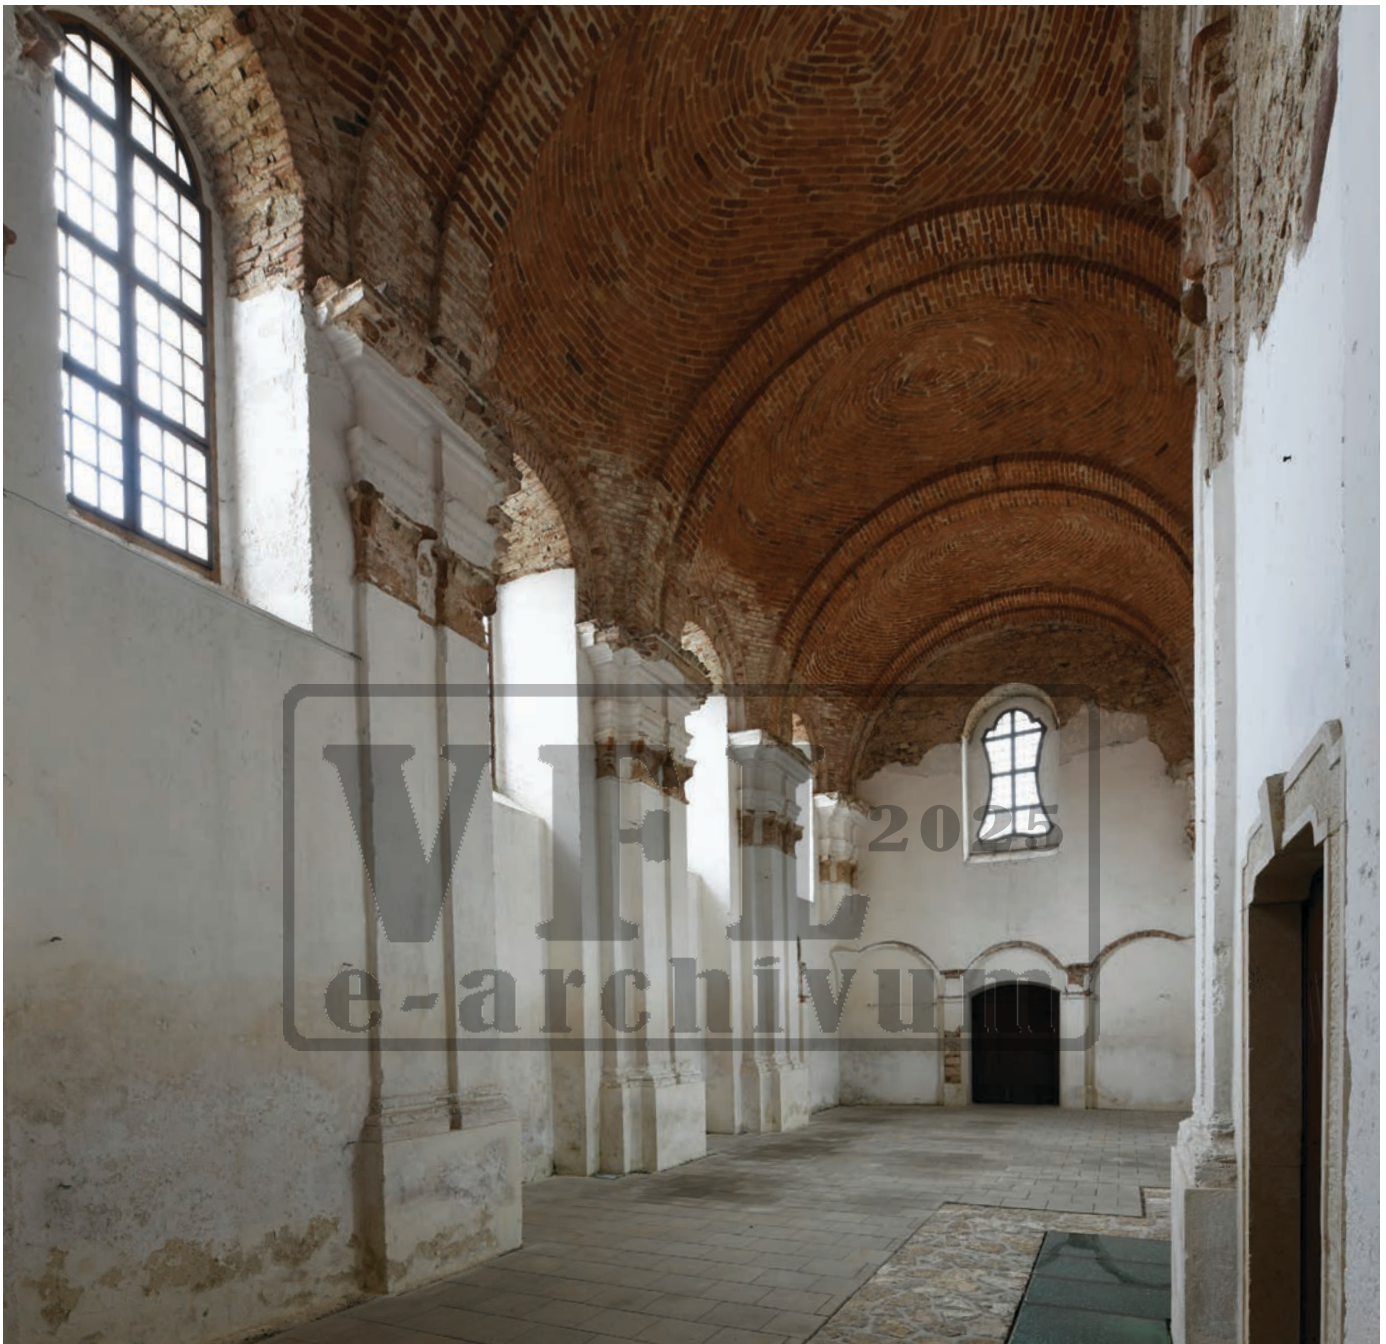
**110. kép**

**Az ún. Jezsuita templom belső összképe a bejárat felé,**  
az előtérben a középkori kis kriptás kápolna feltárt maradványaival

A 14. század folyamán a román kori templomot északról négyzetes alaprajzú, hasonlóan egyenes szentélyzáródású kápolnával bővítették. A kápolna déli fala a korábbi templom belső terébe beálló falköpenyezésként épült, utóbb mindkét falat kitermelték az újkorban. Keleti fala a román kori templom szentélyfalához támaszkodott. Bár a kápolnát később átvágták, és belső terét jórészt kitöltötték a Jezsuita templom déli falának alapozásával, északi része vizsgálható volt a Jezsuita templom belteréből. A kápolna emelt szentélye alatt kis kriptát alakítottak ki, melybe a hajó északi fala mentén elhelyezett lépcső vezetett le. A kriptának faragott kő ajtaja

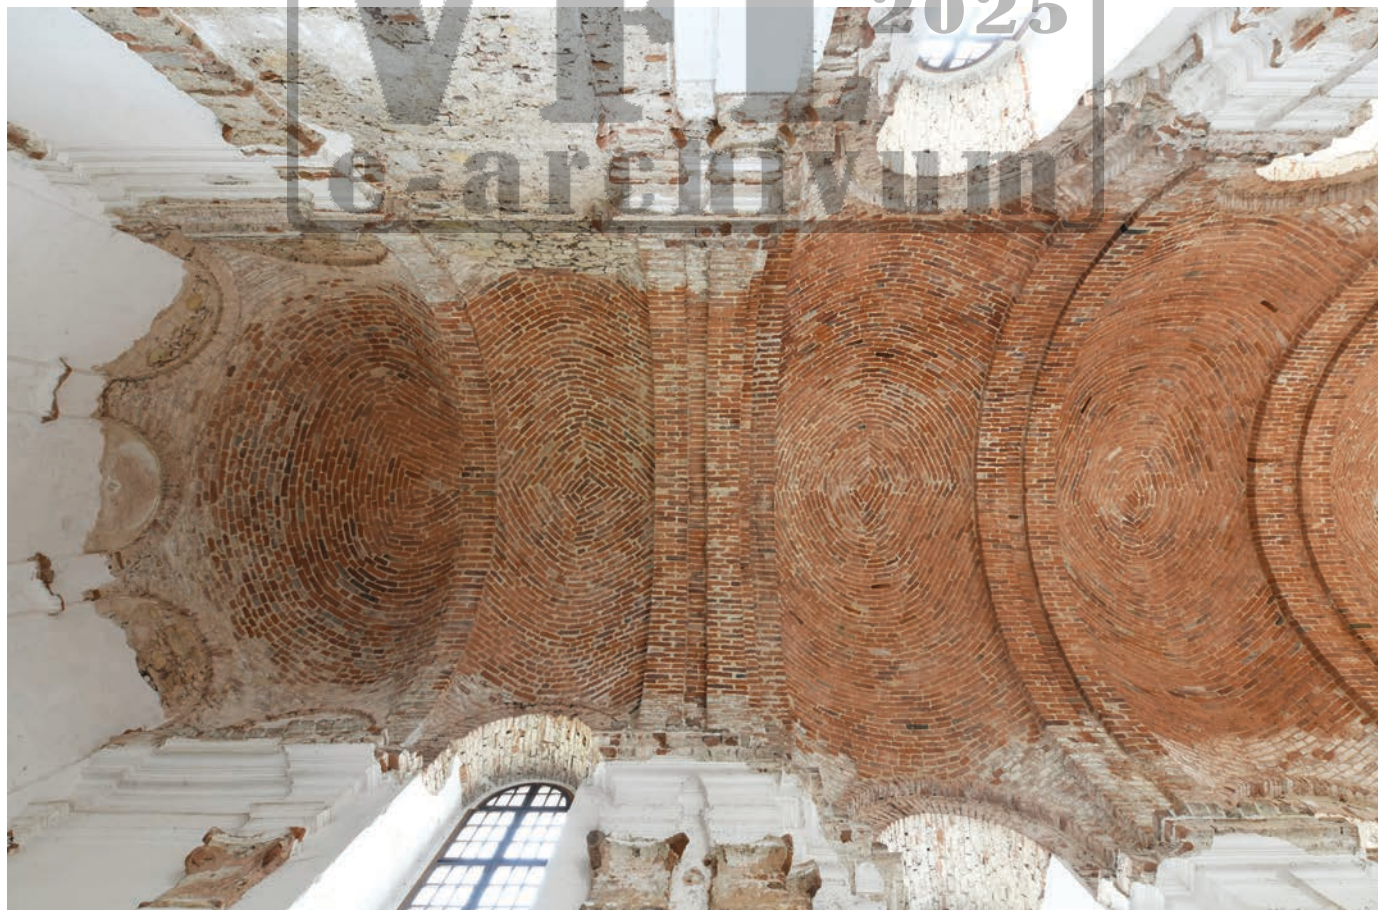
111. kép

Az ún. Jezsuita templom boltozatai

és kijavították az addigra már romló tetőszerkezetet. A helyreállító munka legbravúrosabb része az egyébként szokatlan módon, ellipszoid alaprajzra szerkesztett csehsüveg-boltozatnak a régi építőmesteri gyakorlat szerinti újrafalazása volt. Néhány éves szünet után, 2010-ben Koppány András vezetésével került sor a kolostorudvar és kerengő további részeinek és a gótikus templom szentélyének teljes feltárására. Néhány korábban már kiásott területen is munka folyt az új helyreállításhoz szükséges mértékben. A helyreállítás 2011-2012-ben, Máté Zsuzsa építész és Remeczky Rita tájépítész tervei alapján készült el. A romterületen a falazatok megerősítésével és megemelésével átláthatóbbá vált az épületegyüttes egykori alaprajzi rendszere. Ott, ahol az épített maradványok még feltáratlanok, a kert tervezője arra törekedett, hogy a falak mintegy belesimuljanak a domborzatba. Mivel az épületegyüttes építészeti képét a romok felett emelkedő Jezsuita templom barokk tömege határozza meg, az építésztervező az épület minél teljesebb külső helyreállítására törekedett. A belső templomtér esetében azonban meg kívánta őrizni a töredékes állapotot, ezért a belső architektúra (oszlopfők, belső vakolatmaradványok) romos állapotban való rögzítésére és kiegészítések nélküli konzerválására törekedett. Bent a modern burkolatban járható üveglappal mutatja be a feltárt középkori részleteket.

A templom belső terének látványában meghatározó elem a jezsuiták által 1773-ig megépített, jórészt vakolt és fehérre meszelt falak, valamint az 1999. évi helyreállításkor újjáépített, vakolatlanul hagyott téglaboltozat eltérő megjelenése. A háromszakaszos csehsüveg-boltozattal fedett templomhajó terét a kettős hevedereket és az oldalfali homlokíveket alátámasztó, kompozit fejezetű falpillérekötegek és az ablakok mellvédfalainak hátralépő, fülkeszerű kialakítása teszi mozgalmassá. Utóbbi a karzat szerkezetének tervezett csatlakozása miatt az első boltszakaszban elmaradt, a sarokba eső pilasztereket pedig provizórikusan konzolosan indították. A karzat szerkezetei közül végül csak a bejárat- és oldalfalakhoz kapcsolódó falpillérek, illetve homlokívek, valamint a sarkokban a csehsüveg-boltozat vállindítása készült el.

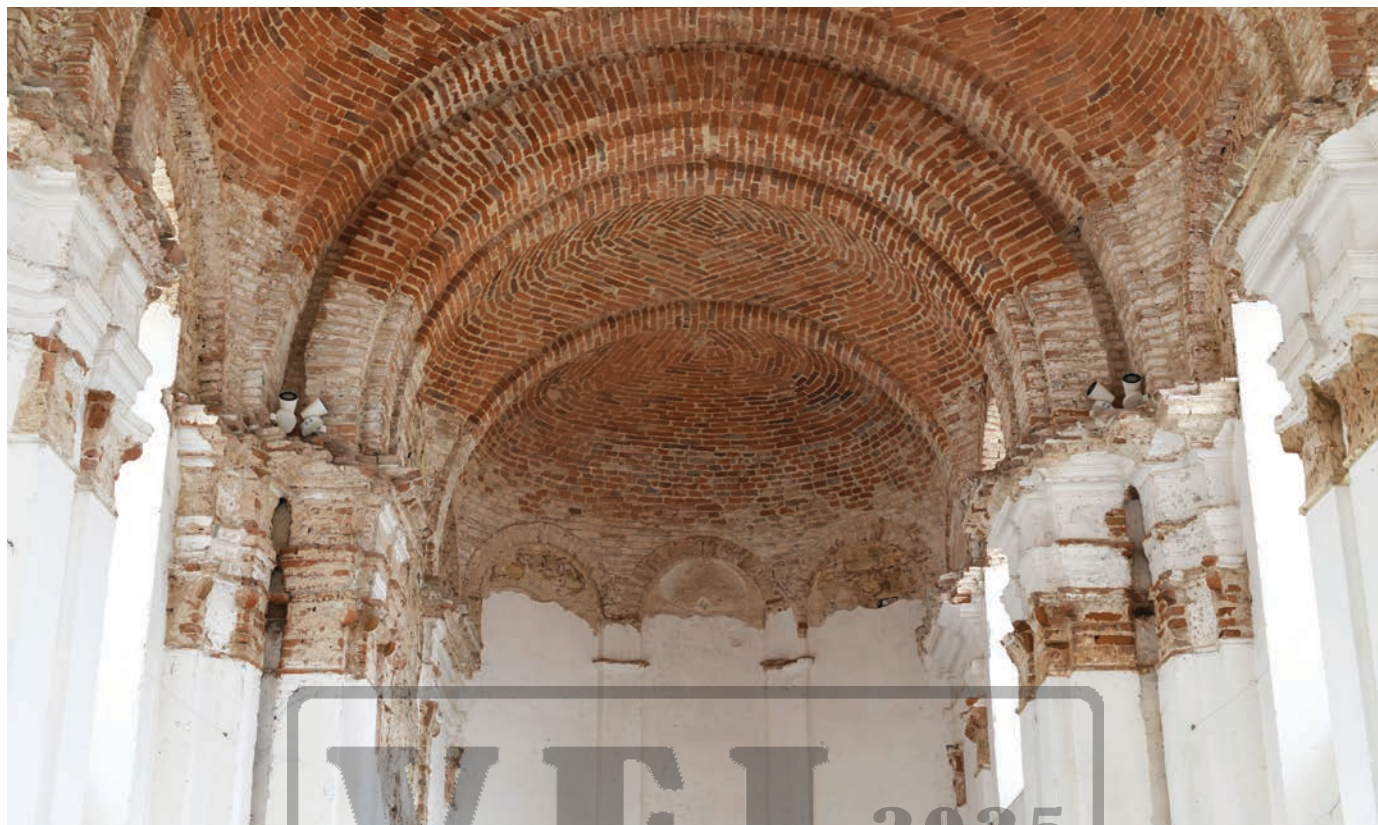
112. kép  
Az ún. Jezsuita templom szentélye

A szentély csehsüveg-boltozattal, záradéka félgömbkupolával fedett. Falait pilaszterek, a szentélyzáródásban konzolosan induló lizénák és árkádívek tagolják. Az első boltszakaszban északra ablak, délre a sekrestye szemöldökgyámos, zárkövel faragott szalagkeretes ajtaja nyílik. A templom 1963-as állagmegóvási munkáihoz készült rajz a sekrestyében keresztboltozatot jelöl, a jelenlegi nyitott fedélszék a helyreállítás során készült.

Szintén a legutóbbi helyreállítás alkalmával készült a templom kőpadlója, mely a szentélyben törtkö felülettel és üvegpadlóval teszi láthatóvá a középkori templom maradványait. A templom ma kiállítások és rendezvények helyszíne, szentélyében a Szeplőtelen Szűz Mária szobra áll.
