A veszprémi egyházmegye múltjából 42.

# A veszprémi székesegyház

Vázlatos építéstörténet és tájékoztatás  
a falkutatásokról, ásatásokról (2004)

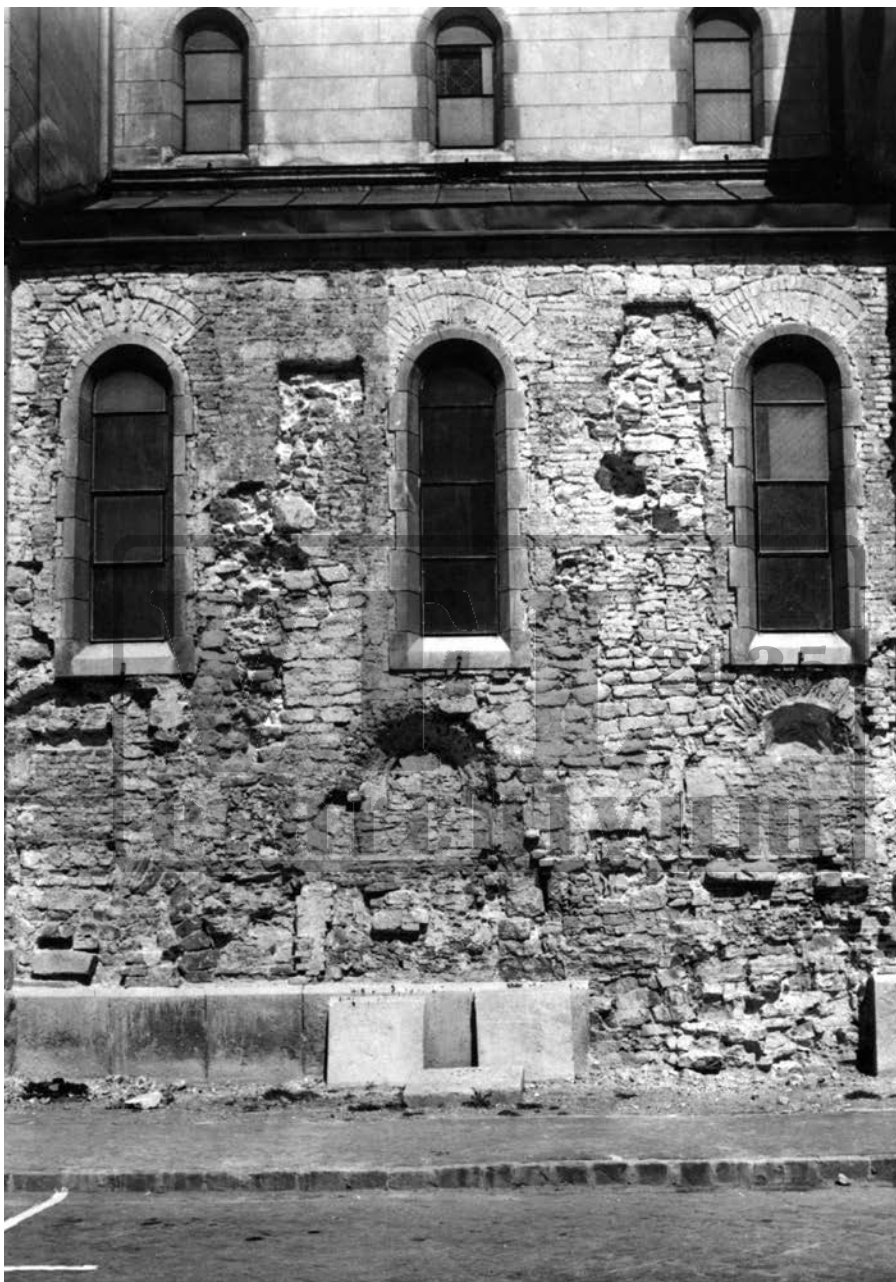
A déli mellékhajófal nyugati része. A feltárt homlokzat a kutatóállvány eltávolítása után (MÉM MDK Tervtár ltsz. 21541. 22. kép)

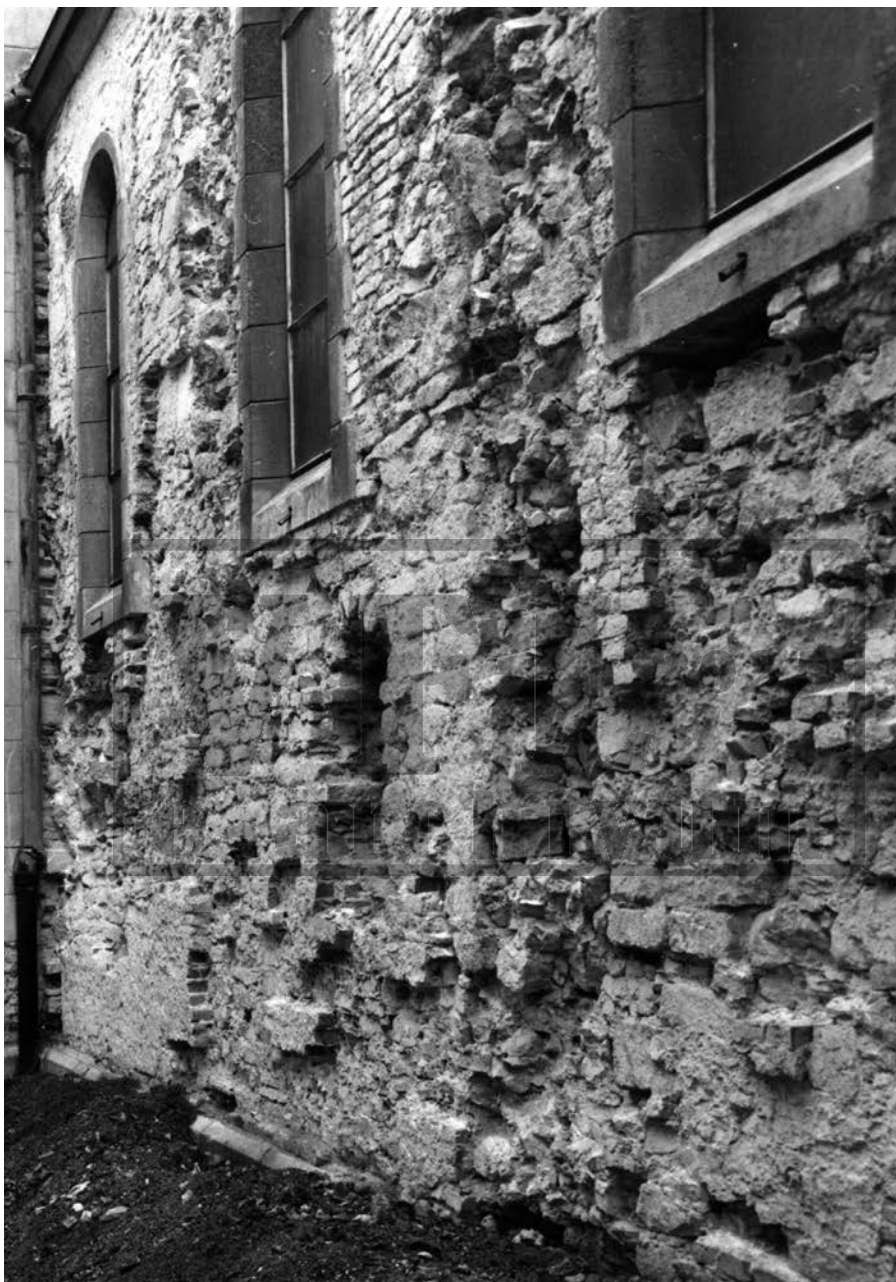
Az északi mellékhajófal nyugati része. Összkép északnyugat felől  
a teljes kibontás után (1969-es állapot) (MÉM MDK Tervtár ltsz. 21541. 34. kép)

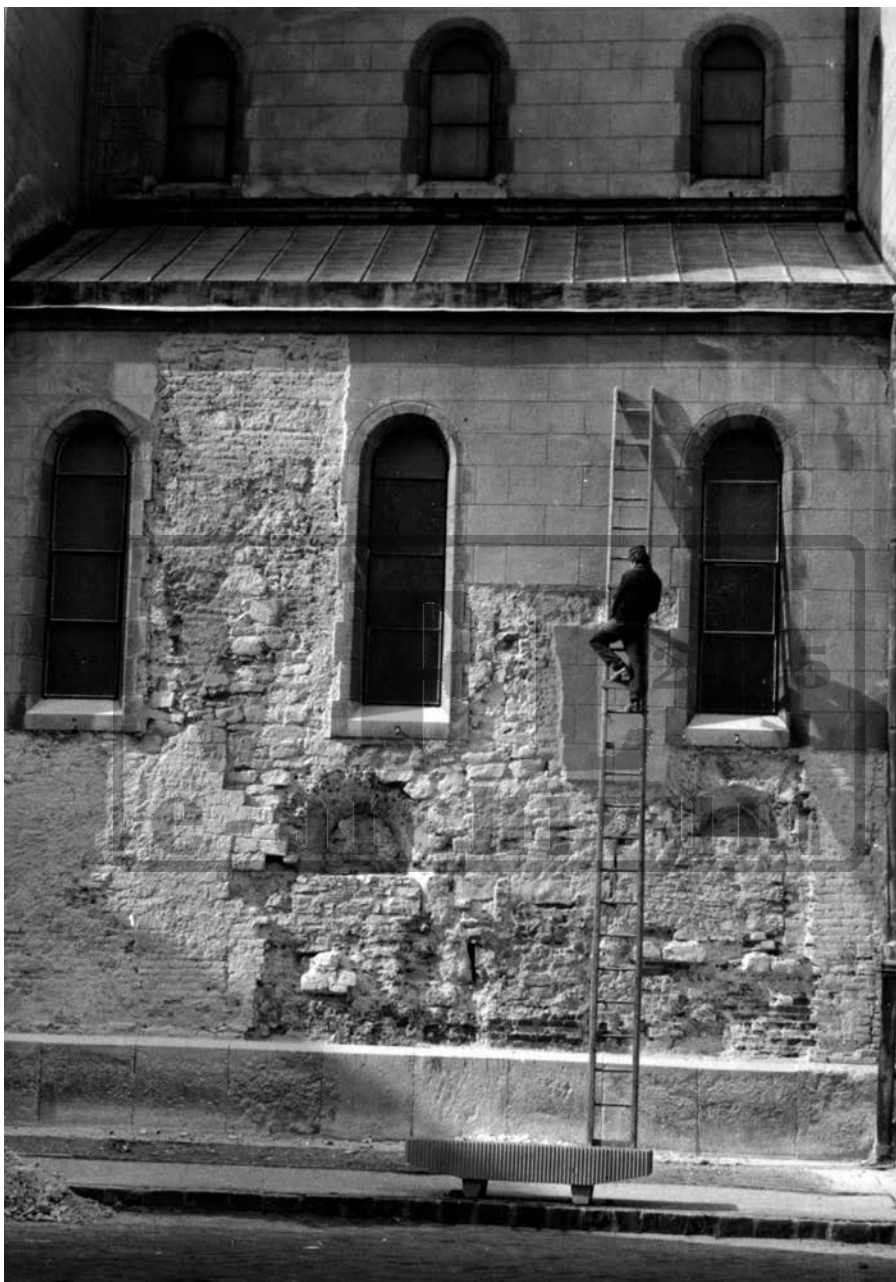
A déli mellékhajó nyugati része, feltárás közben, 1968  
(MÉM MDK Tervtár ltsz. 25912. 42. kép)

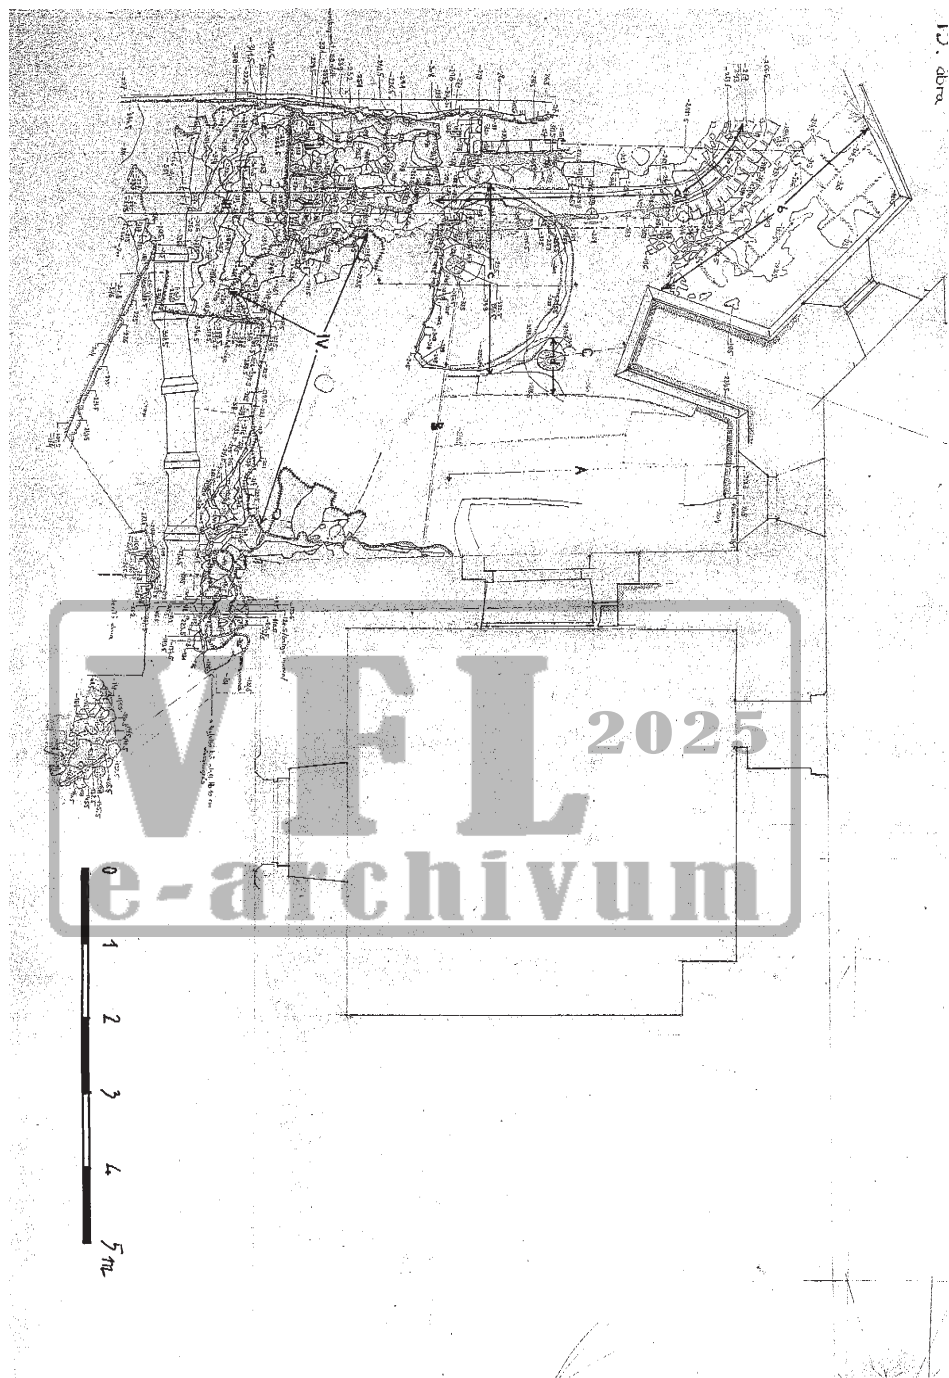
15. ábra

15. ábra. A szentélytől északra fekvő térség ásatási alaprajza (KÖH Tervtár 46888.; CD: 032.)
16. ábra. Alaprajzi vázlat az építéstörténet és a legkiterjedtebb bolygatások jelzésével (Magyar Nemzeti Múzeum Régészeti Adattára, ltsz. 10447.)

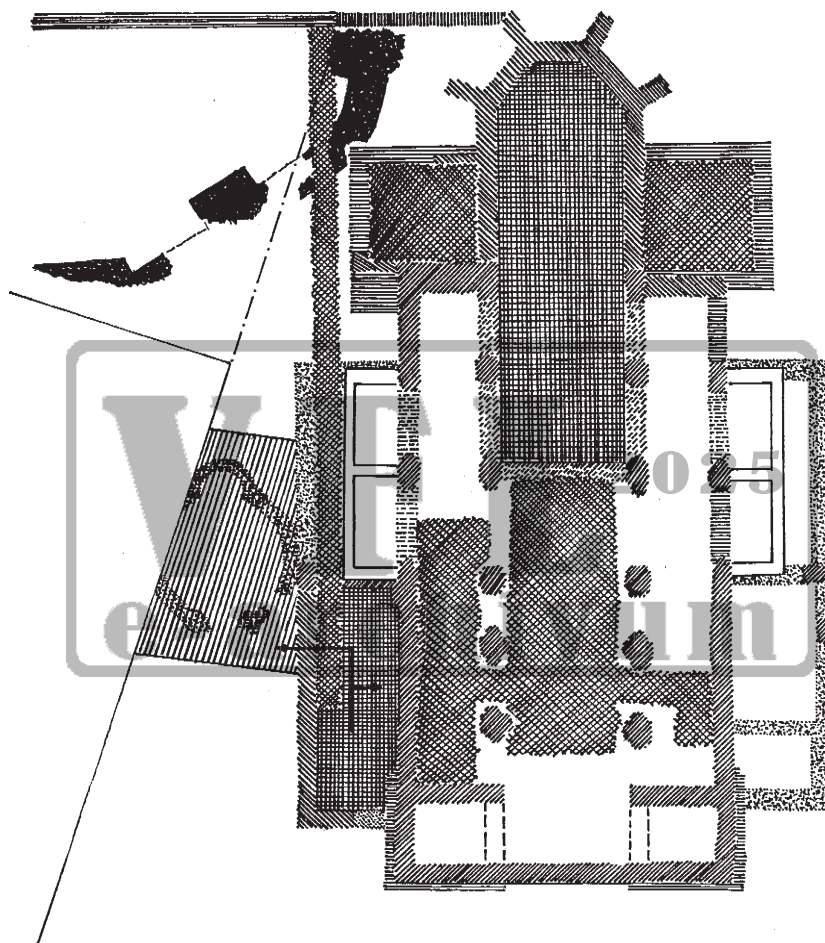
16. ábra

# VESZPRÉM - SZÉKESEGYHAZ ALAPRAJZI VÁZLAT /PERIÓDUSOK, BOLYGATOTTSÁG/

- románkori eredetű pillérek és falvonalatok, ill. feltárt maradványaik
- románkori albomplom oldalfalai
- feltáratlan románkori falvonalatok valószínű helye
- Szt. György - kápolna 13. századi falmaradványai
- Szt. György - kápolna falának kiegészített szakaszai
- középkori várfal
- gotikus falvonalatok, ill. feltárt szakaszai
- 16. századi falvonalatok
- 16-17. századi falvonalatok
- barokk falak és köpenyzések
- bizonytalan korú /18. századnak nem későbbi/ falak

- 1880 körüli fal
- 1910-ben épült falok
- vált szeminárium barokk kerítésének vonala
- Szt. György - kápolna védőépülete
- románkori rétegek hiányzanak /az E-1 lefolyásatorna
- alatt középkori jelenségek csekély nyomai/
