## Beszámoló és nyilatkozat őrzési helyről

a Nemzeti Kulturális Alap 2013. évi  
„Állományvédelem, restaurálás” pályázat teljesítéséről  
(3511/03782)

## Restaurálási dokumentáció Elenchus III.

## Restaurálási dokumentáció Elenchus IV.

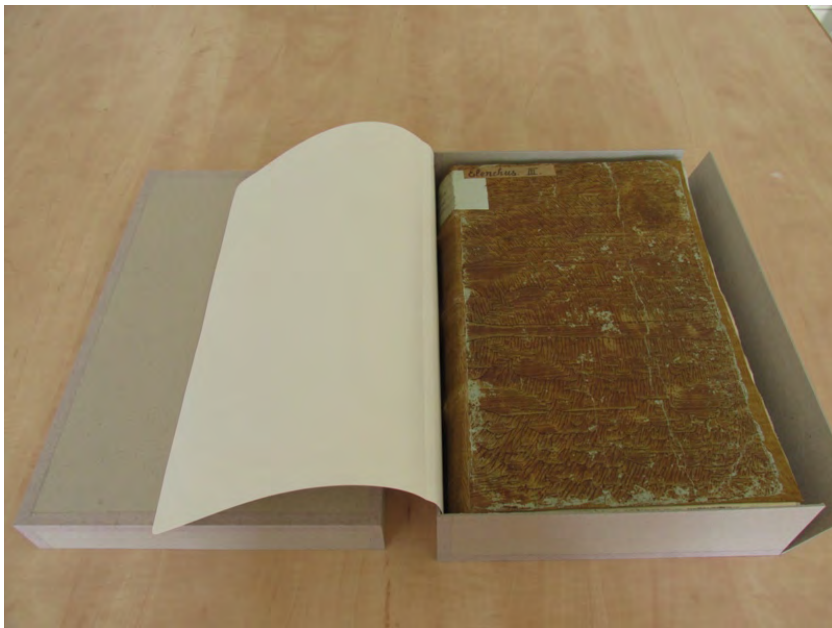
8. kép. A restaurált kötet a kihajtható oldalú, savmentes bélésű tárolójában.

- a gerincre tisztítás, kiegészítés után visszakerült a gerinccímke, valamint a táblára az enyves címke is.
- savmentes papírral bélelt, stabil kartondoboz készült a kötethez
- írásos és fotó-dokumentáció készítése restaurálás közben, és a restaurálást követő állapotokról.

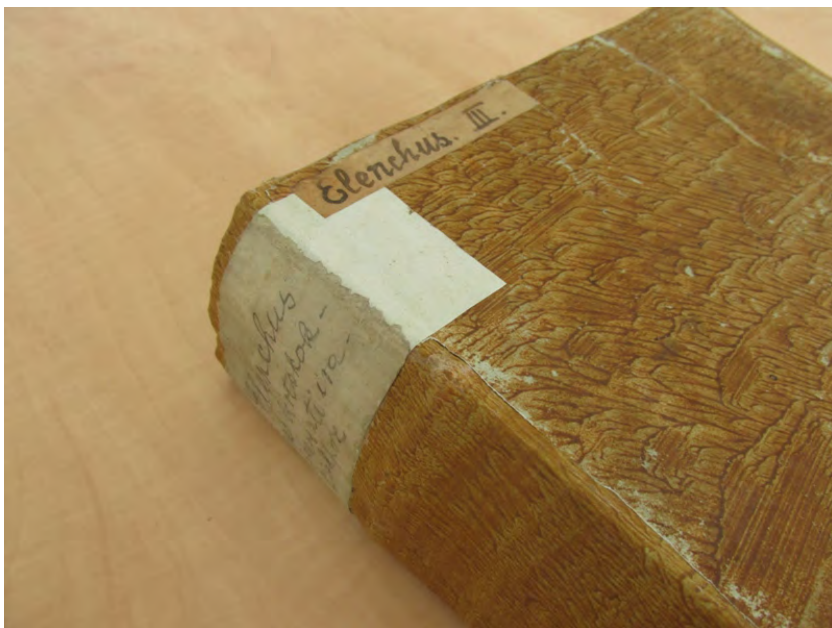
9. kép. A kiegészített és visszahelyezett címkék a restaurált köteten.

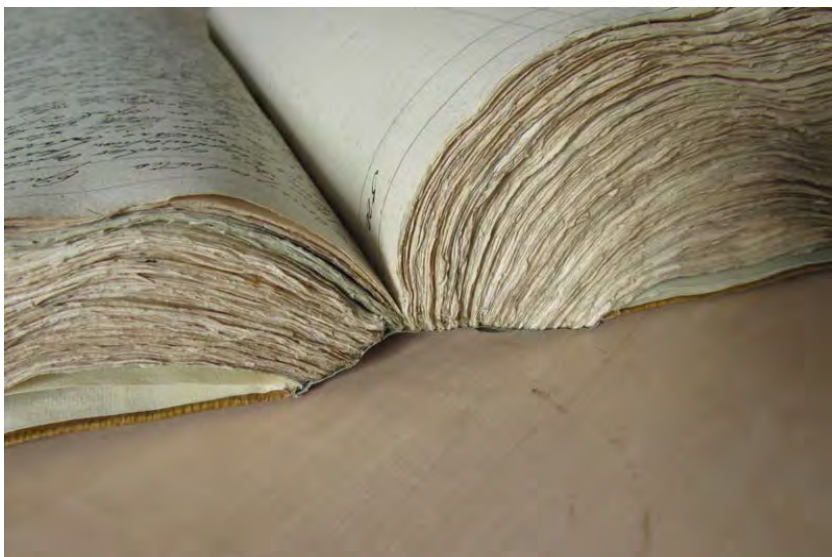
10. kép. A feszthátas, egészpapír borítású kötet nyílása.

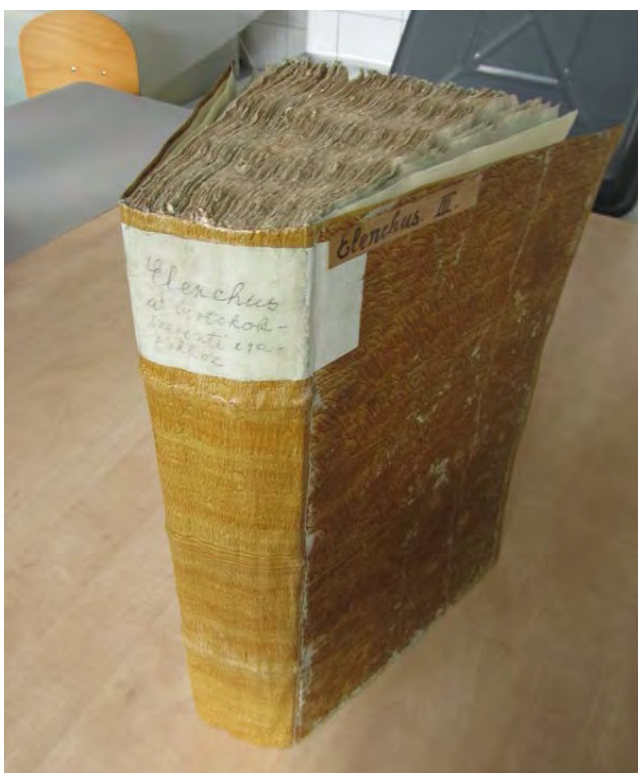
11. kép. A restaurált kötet gerince.

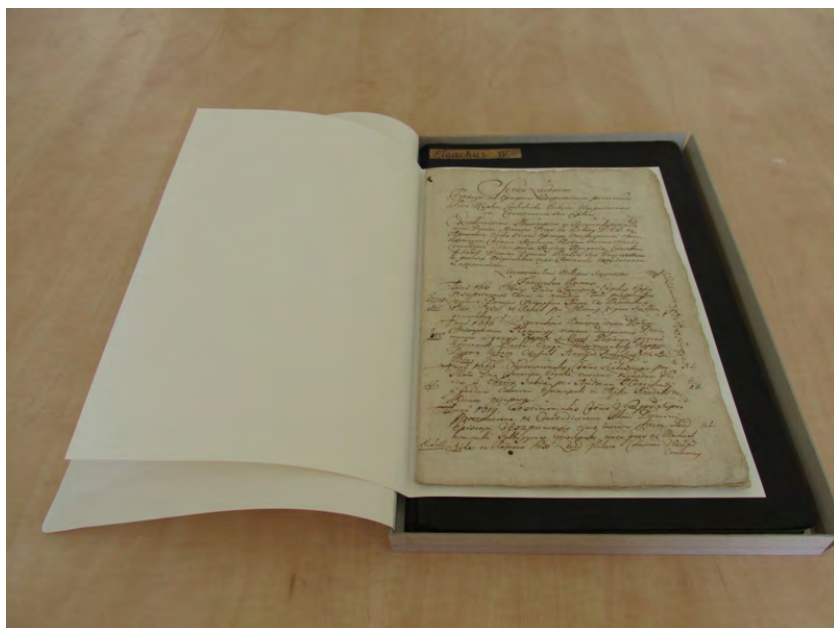
10. kép. A restaurált kötet dobozában, külön savmentes palliumban a restaurált melléklete.

- a melléklet merített papír alapú, kéziratos füzet teljes restaurálása: száraztisztítás, majd tintapróbák után nedvestisztítása, hiányok kiegészítése, préselés. A tinták nem oldódtak vízre, így kézmeleg vízben, többszöri öblítéssel, majd egy utolsó  $\text{Ca(OH)}_2$  vizes oldatával pufferképzés után szárítottam, és simítottam alapokat. A két ívfüzetnyi lapot összefogó eredeti fűzőcérnával fűztem újra össze alapokat.
- savmentes papírral bélelt, kartondoboz készült a kötethet.
- írásos és fotó-dokumentáció készítése restaurálás közben, és a restaurálást követő állapotokról.

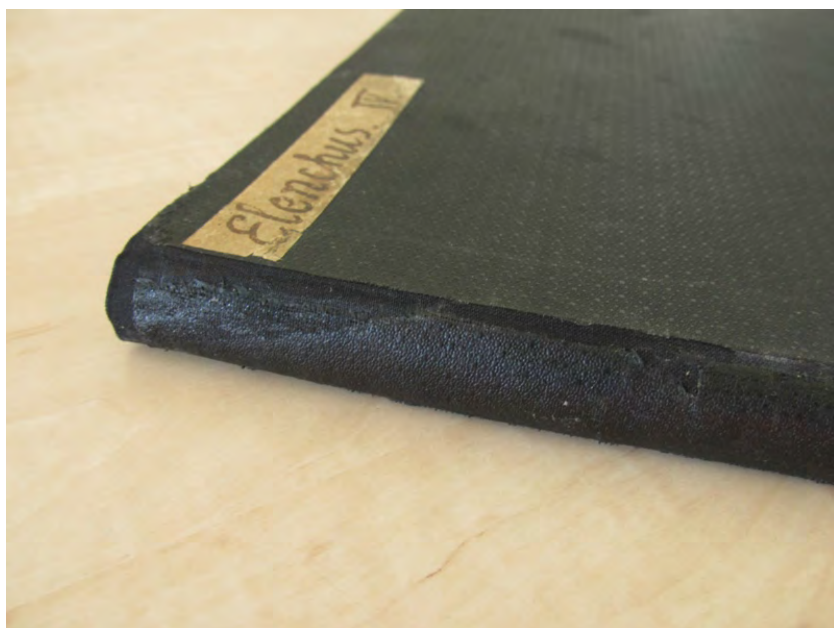
11. kép. A visszaragasztott enyves címke, gerincjavítás.

Az enyves, barna szalagra készült címke töredékeit is visszaragasztottam a táblára. A kötés retusálása akvarell festékkel.

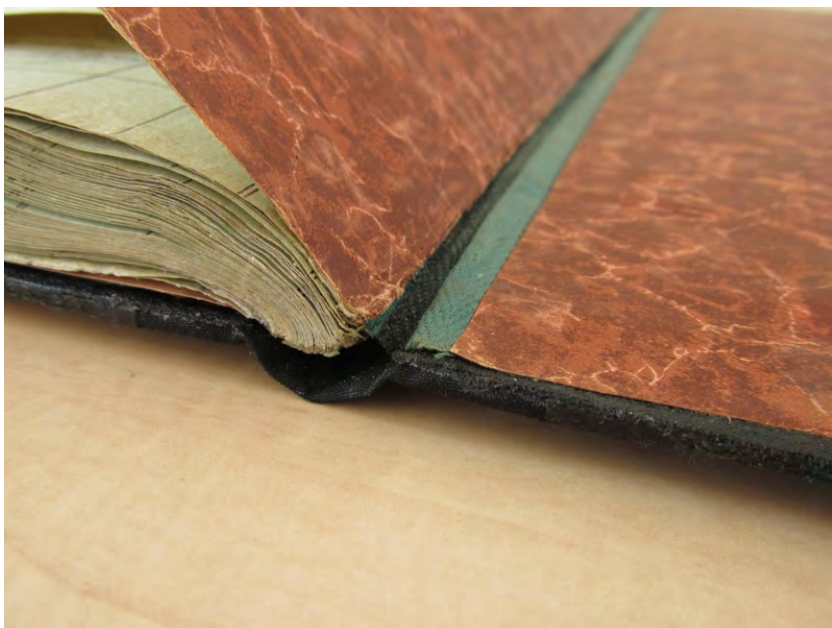
12. kép. Új gerincvászon beütése, és eldolgozása a táblára, a vászonnyílás és kiragasztott előzékek alá.

- a kötés restaurálása: Száraztisztítás ecset, wishab, radír segítségével. Az eredeti gerinclemezt keményítő és japánpapír segítségével erősítettem meg. Új, fekete vászonból készült az új gerincvászon, amelyet a táblákön levő vászon 2-3 cm szélességben való felemelése alá dolgoztam be, bőrenyv és keményítő ragasztókkal. A beütések elkészítéséhez a vászonnyílásos előzőeket fejnél és lábánál is 2-3 cm mélyen felbontottam a táblákról, így miután a gerincvászon már stabilan tartott a táblákon, a beütések szépen eldolgozhatóak voltak a tábla belső oldalára, a kiragasztott előzőek és vászonnyílások alá. A táblák élein látható hiányokat, és kopásokat akvarell festékekkel a vászon színére festett japán papírral egészítettem ki: A szakadások, felfeslések széleit kb. 0,5 cm szélességben felemeltem a táblákról, és kis papírcsíkokat dolgoztam el a táblák élein és az eredeti vászonborítás alá, bőrenyv és keményítő ragasztókkal.

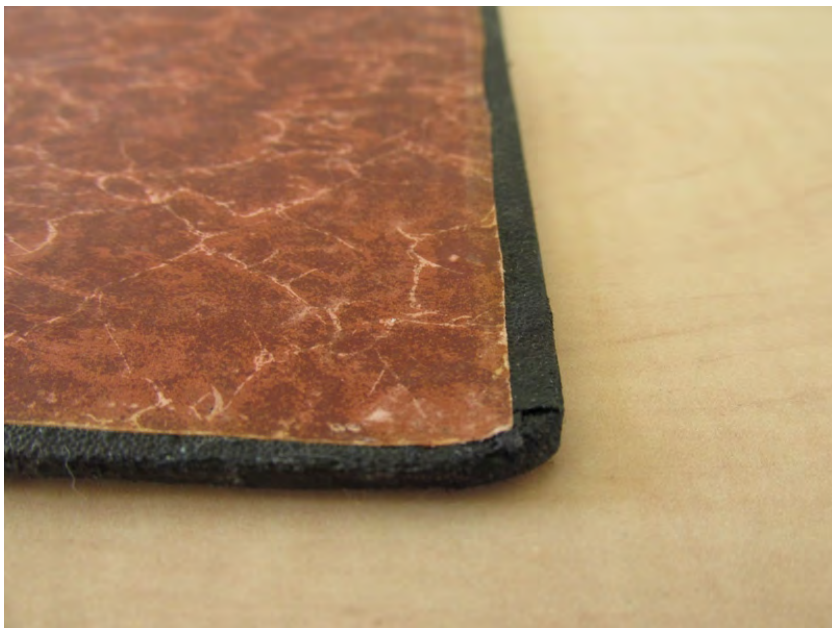
13. kép. A restaurált kötet egyik sarka.
