## **A Szent Miklós -templom romjai** Ruins of Saint Nicholas' Church

**Egyetem utca, Kálvária domb,**

Helyrajzi szám: 5043, műemlék, műemléki törzsszám: 4670

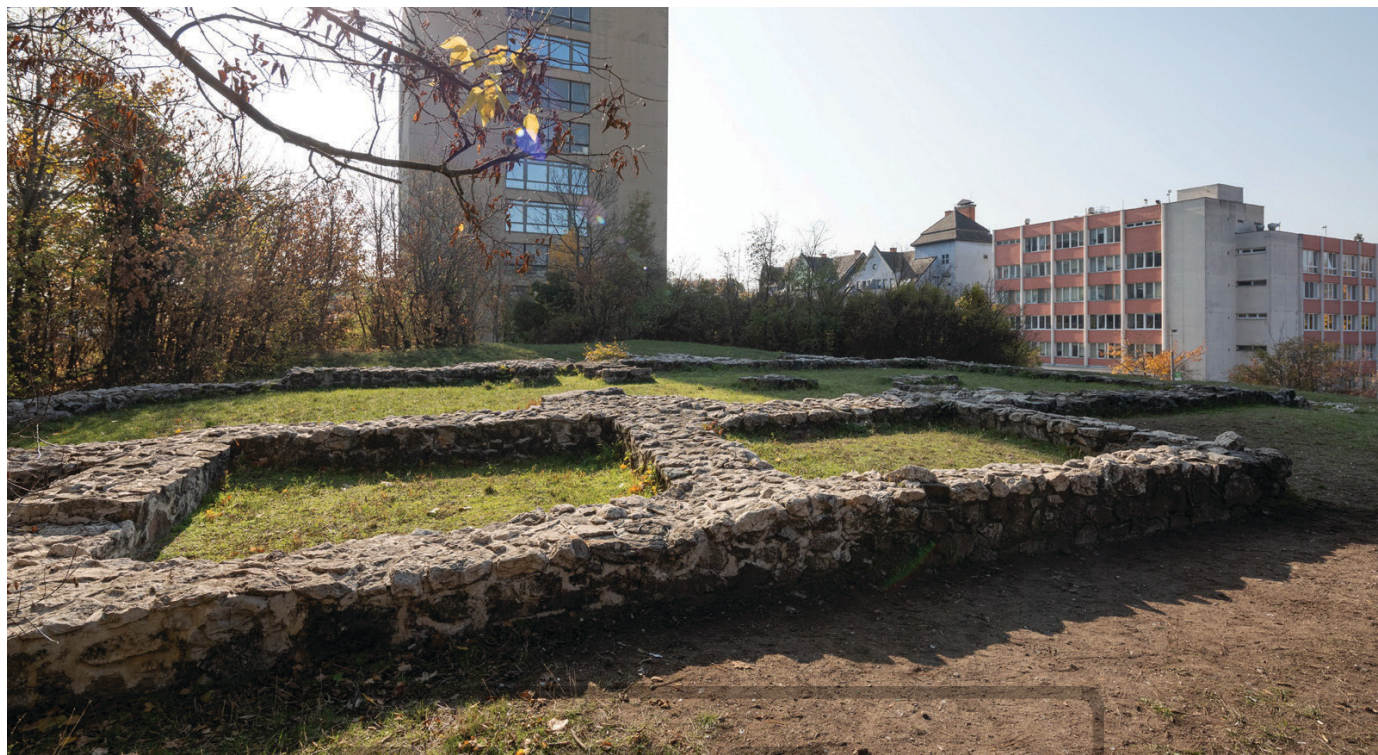
113. kép  
A Szent Miklós-templom alapfalainak felfalazása  
a környező épületekkel, észak felől

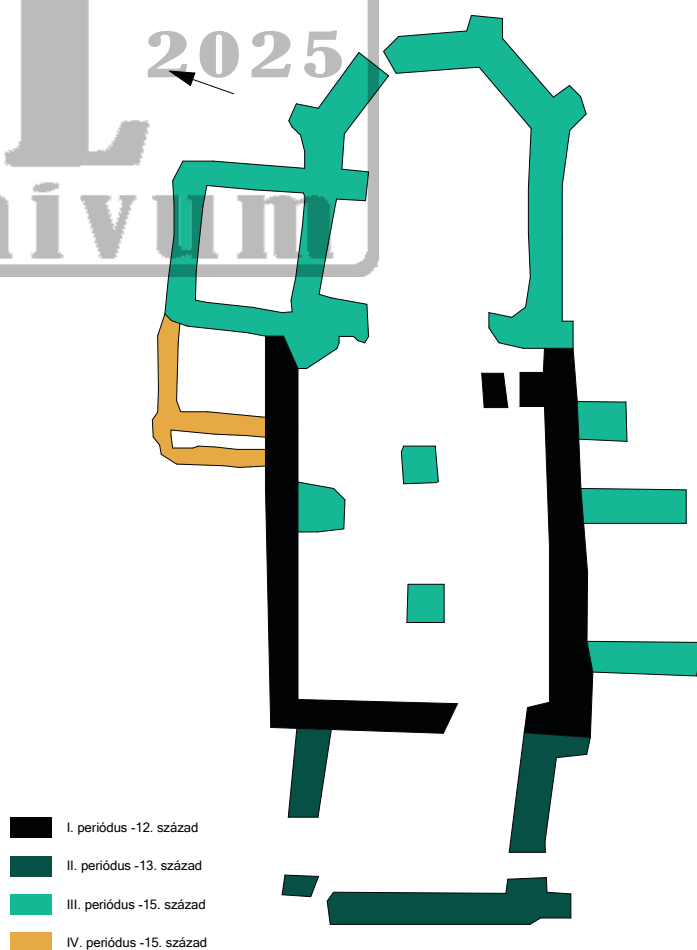
114. kép  
A Szent Miklós-templom alaprajza

A Szent Miklós-templom a középkori falusi plébániatemplomok általános jellemzőit mutatja, körülötte egykor nagyobb, fallal is övezett temető volt, amelyet a Szentmiklós-szeg lakóinak házaai övezetek. A közösség gazdagodás és lélekszámának növekedése indokolta az épület középkori átalakításait, bővítéseit. Az építkezések menetére csak az ásátásokból lehet következtetni, mivel az épületre vonatkozó írott források száma igen kevés. Először csak a 13. században említik meg, pedig akkor már jó ideje állnia kellett. A Szent Miklós-egyház az 1515-ben tartott veszprémi zsinat úrnapi körmeneti rendje szerint a körmenet egyik állomása volt. Mivel a plébánia az erődített, jól védhető váron kívül esett, a török hódítás során a körülötte elterülő várorésszel együtt gyorsan elpusztult, a templom 1550-ben már romos lehetett. Az épület egykori dombjára, a romok fölé a 18. században kálváriát állítottak, amely az 1950–60-as évekre semmisült meg. Az első kisebb kiterjedésű ásátások még a 20. század elején zajlottak, a templom maradványait a veszprémi múzeum régészei: 1978-ban Kralovánszky Alán és Éry Kinga, majd 2005-ben Rainer Pál tárta fel. Kiderült, hogy a legelső templom, amely igen szerény méretű, kis kiterjedésű egyterű volt egy korábban már használt temetőre épült a 12. század elején. Talán már a 13. században először egy előcsarnokkal bővítették

az épületet, a középkor későbbi időszakában, a 14. vagy 15. században pedig jelentősen megnagyobbították a szentélyét. Az addig egyszerű, egyenes lezárás helyett sokszögű, kívülről külső támaszokkal, támpillérekkel erősített nagyobb szentély kapott a régi kis templom, ami mellé egy sekrestye is épült. A gótikus stílusú átalakítás valószínűleg boltozat-építéssel is járt. A templomtér támpillérekkel való megerősítése, valamiféle kapuépítmény felépítése, és a sekrestye további bővítései a 15–16. században zajlottak. Úgy tűnik, hogy a templom belsejét két pillér építésével két részre osztották, azaz kéthajóssá alakították, és ugyanekkor látványos boltozattal látták el. A feltárásból származó sírleletek és az épülethez tartozó kőfaragványok a veszprémi múzeum gyűjteményében találhatóak. A kövek egy része nehezen keltezhető, viszonylag egyszerűen tagolt gótikus nyíláskeret-töredék, más részük boltozati borda. Az utóbbiak bordaprofilja sem túl összetett, egyszerű horonnyal tagolt, de a töredékek tekintélyes méretűek.

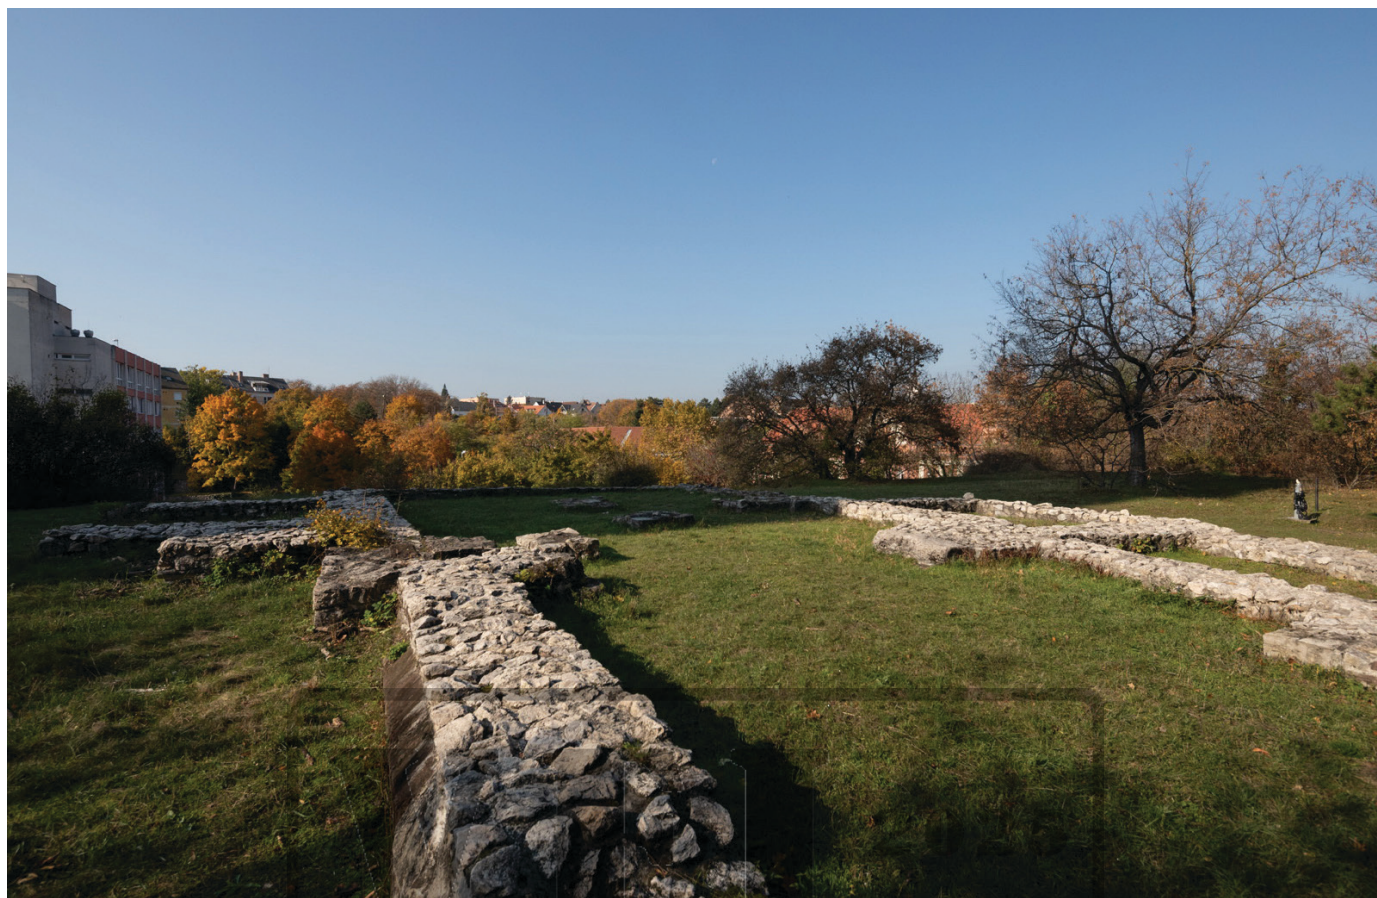
## 115. kép

A Szent Miklós-templom alapfalainak felfalazása az egykori szentély felől

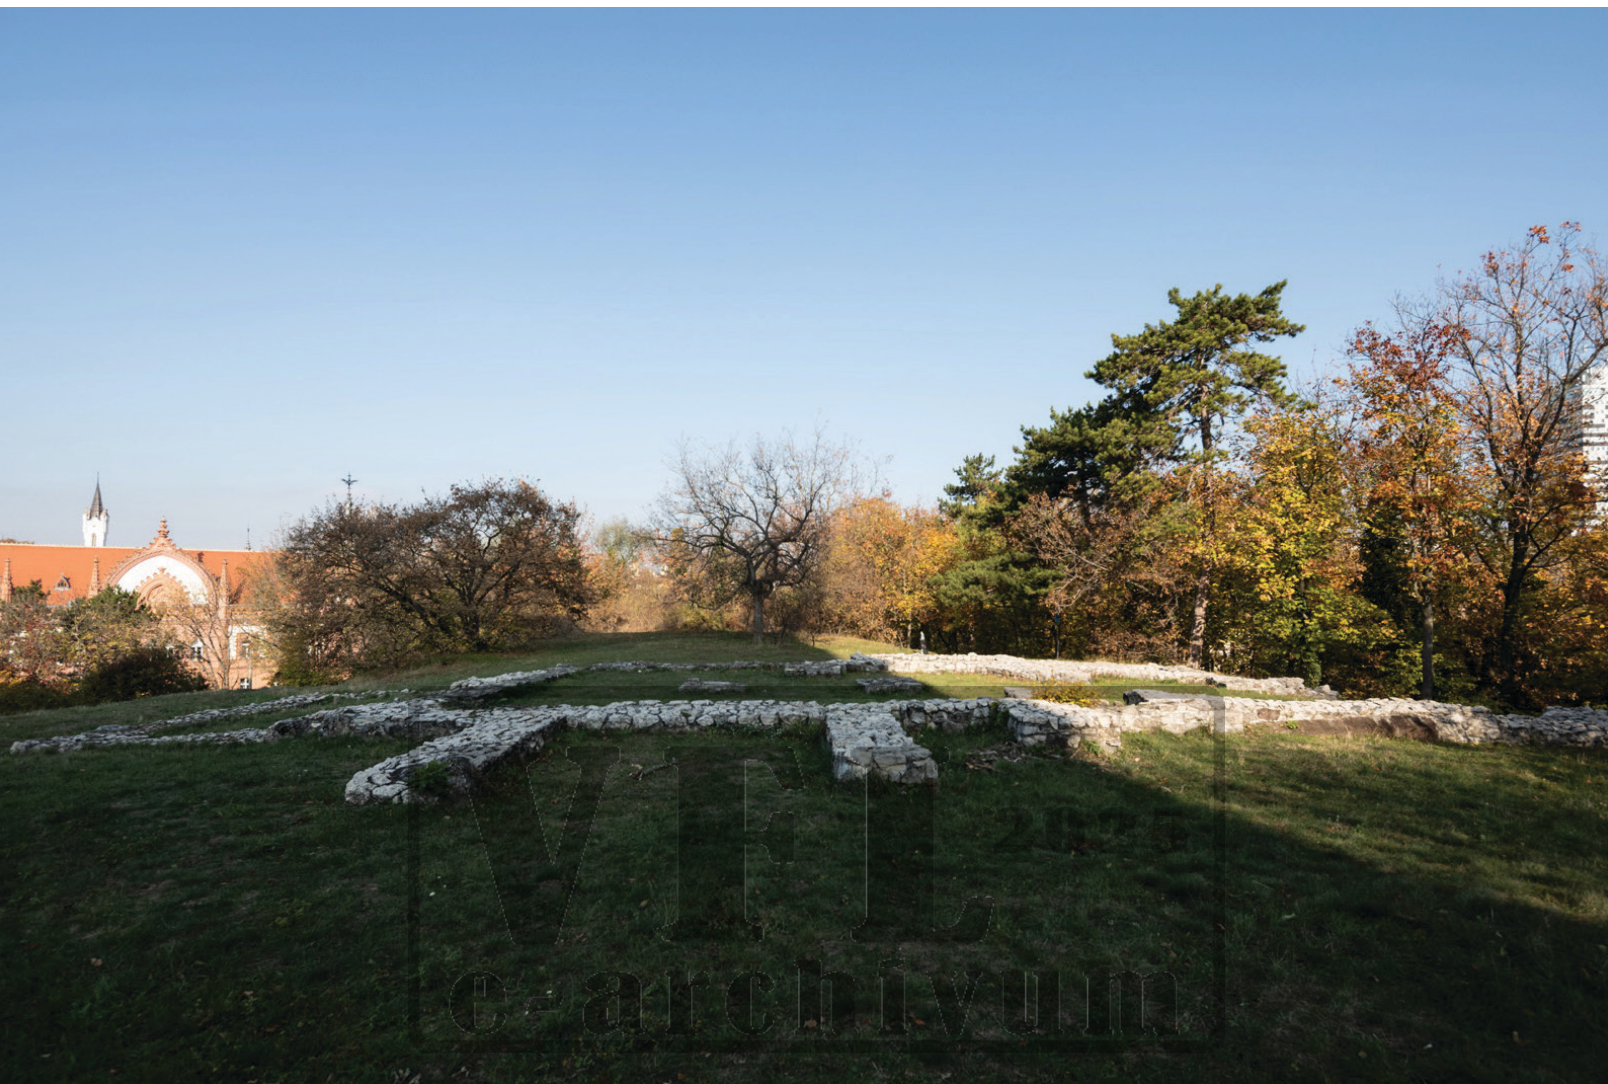
## 116. kép

## A Szent Miklós-templom alapfalainak felfalazása dél felől
